ZÁKLADNÍ DIAGNOSTICKÝ PRŮZKUM

silničního mostu ev.č. ZE-1 přes dálnici D46,
na místní komunikaci v obci Žešov

most Žešov

Brno, říjen 2018

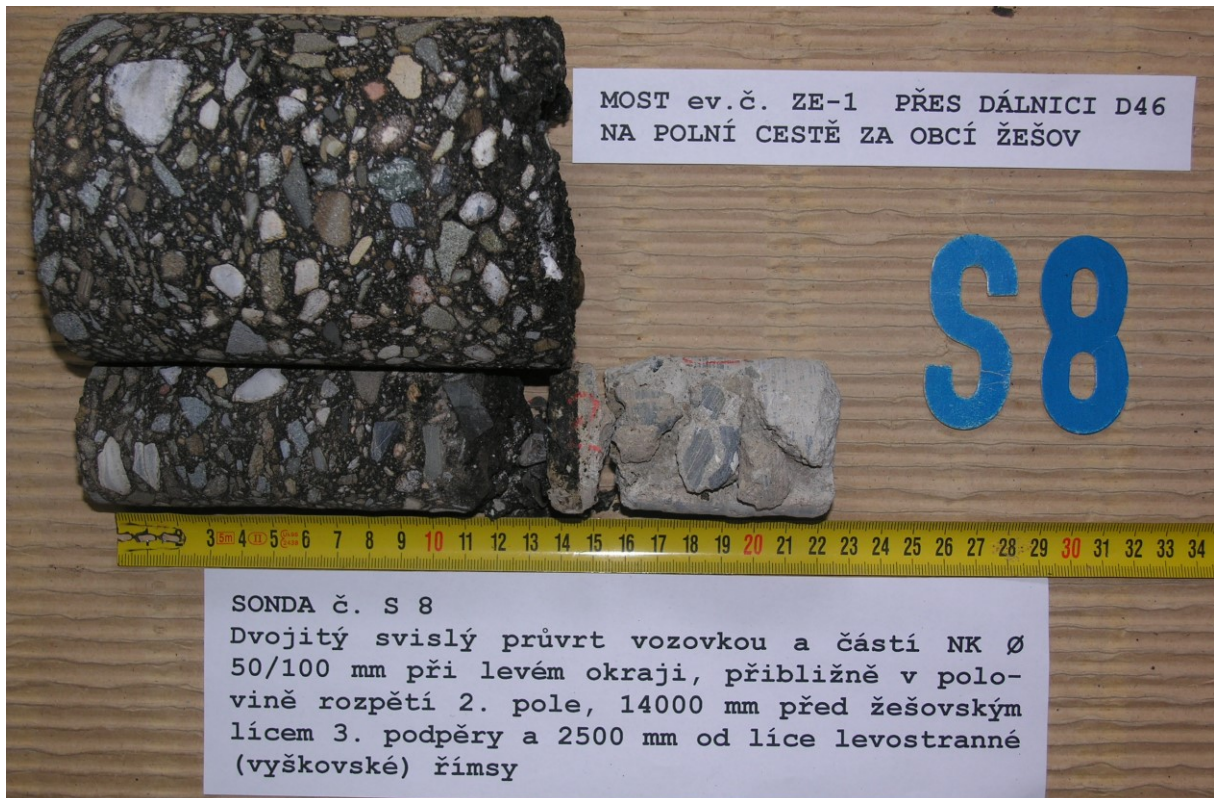
Obr.E62-100 Dvojitý svislý průvrt vozovkou a částí NK \varnothing 50/100 mm při levém okraji, přibližně v polovině rozpětí 2. pole, 14000 mm před žešovským lícem 3. podpěry a 2500 mm od líce levostranné (vyškovské) římsy.

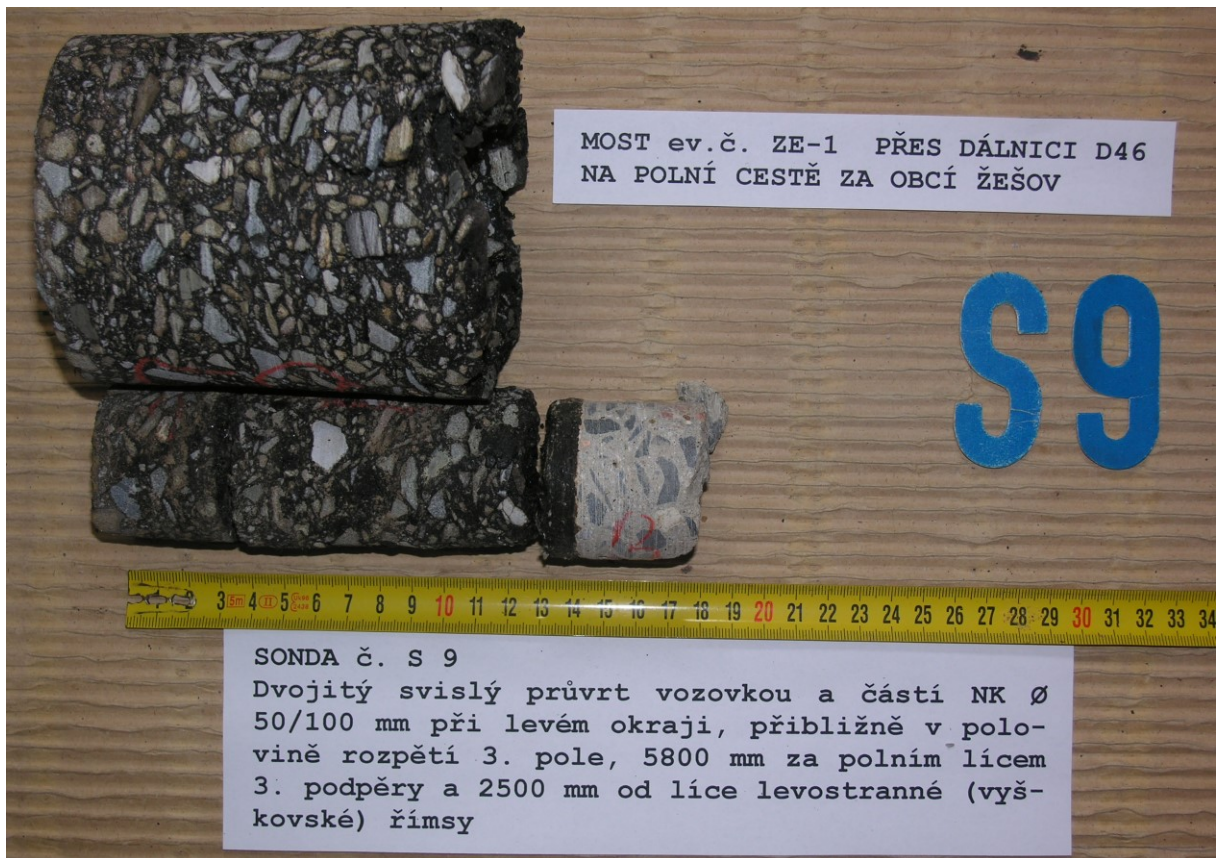
Obr.E62-101 Dvojitý svislý průvrt vozovkou a částí NK Ø 50/100 mm při levém okraji, přibližně v polovině rozpětí 3. pole, 5800 mm za polním lícem 3. podpěry a 2500 mm od líce levostranné (vyškovské) římsy.

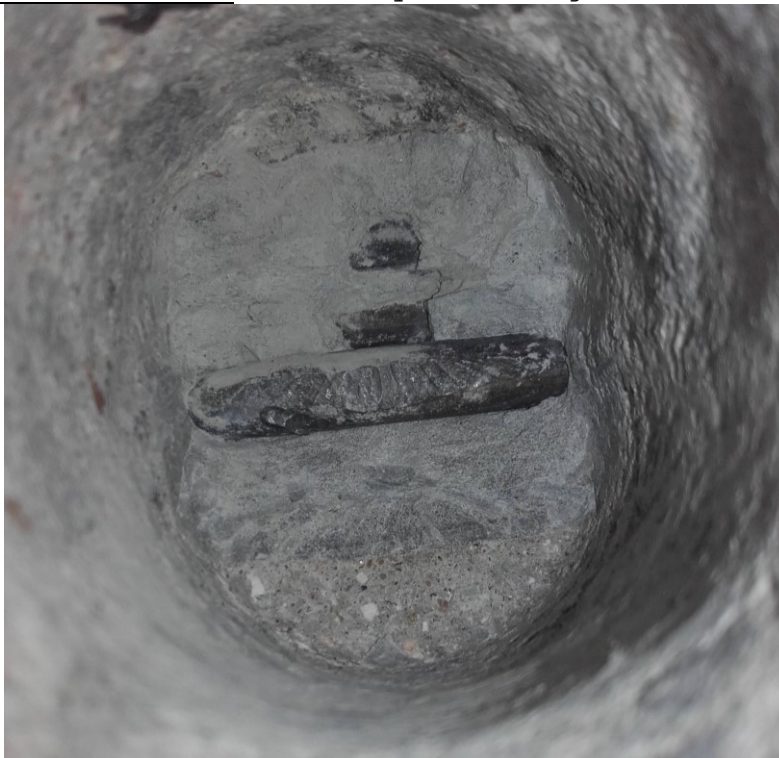
Sonda S6: byla provedena do levé fasády komorového trámu nad 3. (mezilehlou) podpěrrou k předpjatému kabelu „C1“. Odhalený kabelový kanálek (kabel C1) není tvořen žádnou trubkou, je dobře zainjektovaný, suchý a bez koroze. Jeho krytí z boku je 62 mm.

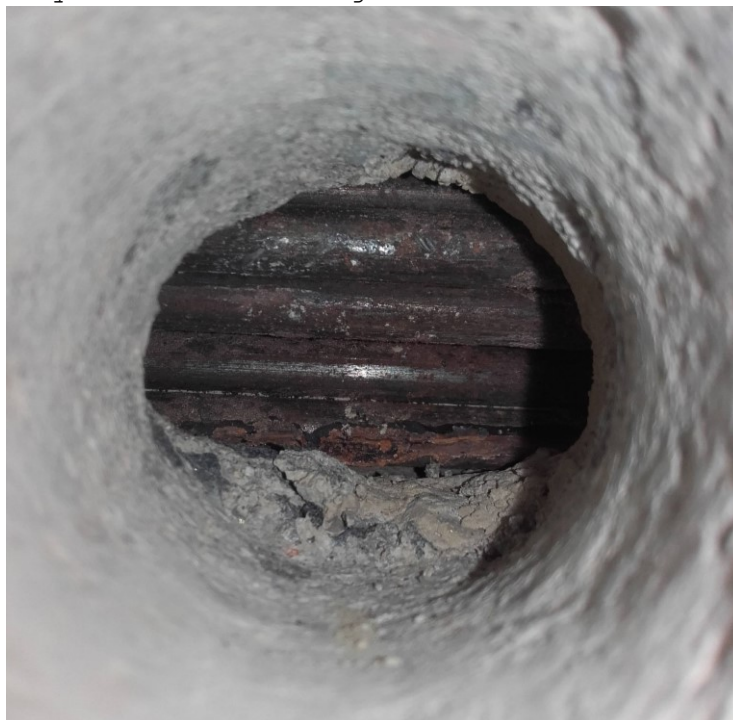
Sonda S6: byla provedena do pravé fasády komorového trámu nad 3. (mezilehlou) podpěrrou k předpjatému kabelu „C1“. Odhalený kabelový kanálek (kabel C1) není tvořen žádnou trubkou, není zainjektovaný, je suchý, s lehkou pracovní korozí, nejnižší drát kabelu s korozí s oslabením. Krytí kabelu z boku je 77 mm.

Stav předpjaté výztuže na mostě, zjištěný provedením 4 sond do fasád trámu NK, je uspokojivý. Jedna sonda přesto odhalila nezainjektovaný kabelový kanálek s kabelem postiženým korozi (s oslabením jednoho, nejnižšího drátu).

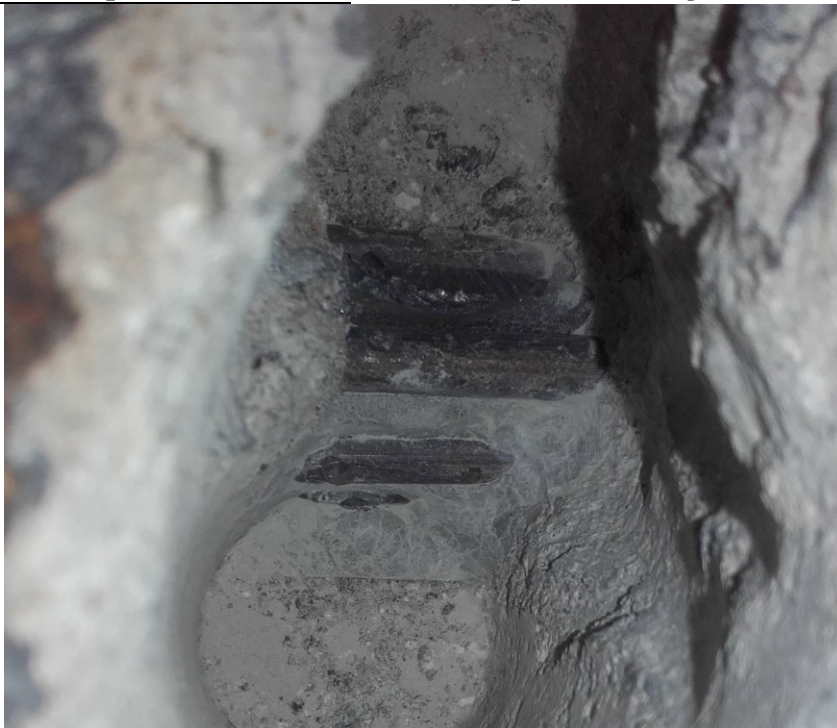
Sonda S10: byla provedena do levé fasády komorového trámu nad 4. podpěrou, polní opěrou k předpjatému kabelu „C4“. Odhalený kabelový kanálek (kabel C4) není tvořen žádnou trubkou, je dobře zainjektovaný, suchý a bez koroze. Jeho krytí z boku je 88 mm.

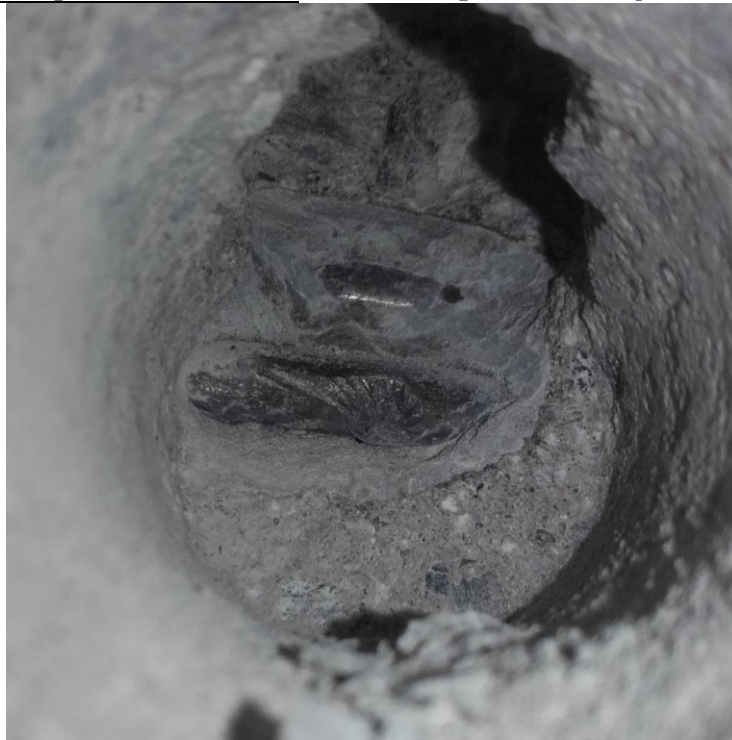
Sonda S11: byla provedena do pravé fasády komorového trámu nad 4. podpěrou, polní opěrou k předpjatému kabelu „C4“. Odhalený kabelový kanálek (kabel C4) není tvořen žádnou trubkou, je dobře zainjektovaný, suchý a bez koroze. Jeho krytí z boku je 75 mm.

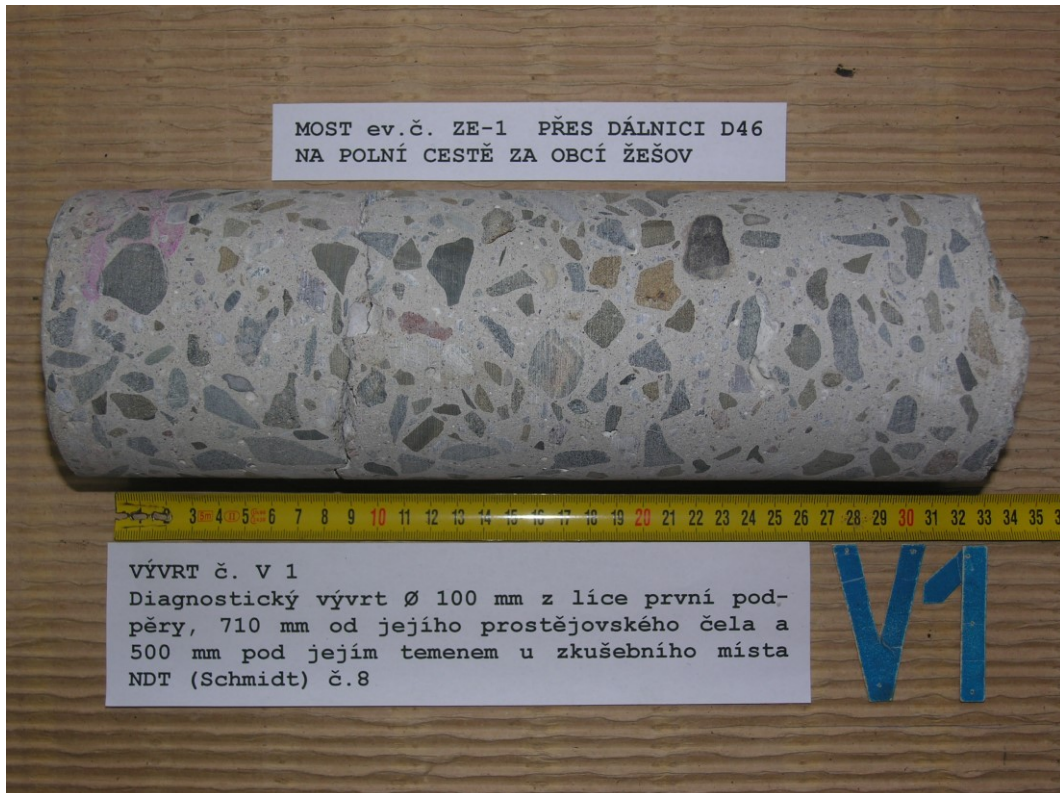
Obr. E62-1 VÝVRT č. V1. Diagnostický vývrt \varnothing 100 mm z líce 1. pod-
pěry, 710 mm od jejího prostějovského čela a 500 mm pod
jejím temenem, u zkušebního místa NDT (Schmidt) č.8.

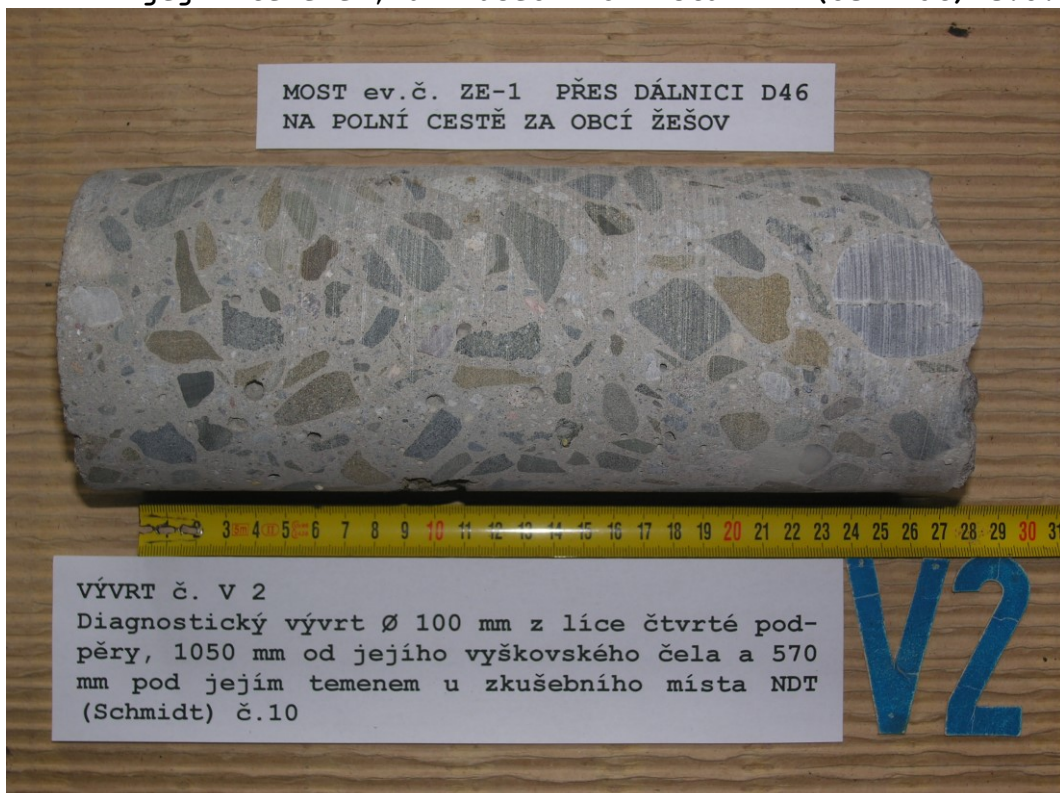
Obr. E62-2 VÝVRT č. V2. Diagnostický vývrt \varnothing 100 mm z líce 4. pod-
pěry, 1050 mm od jejího vyškovského čela a 570 mm pod
jejím temenem, u zkušebního místa NDT (Schmidt) č.10.

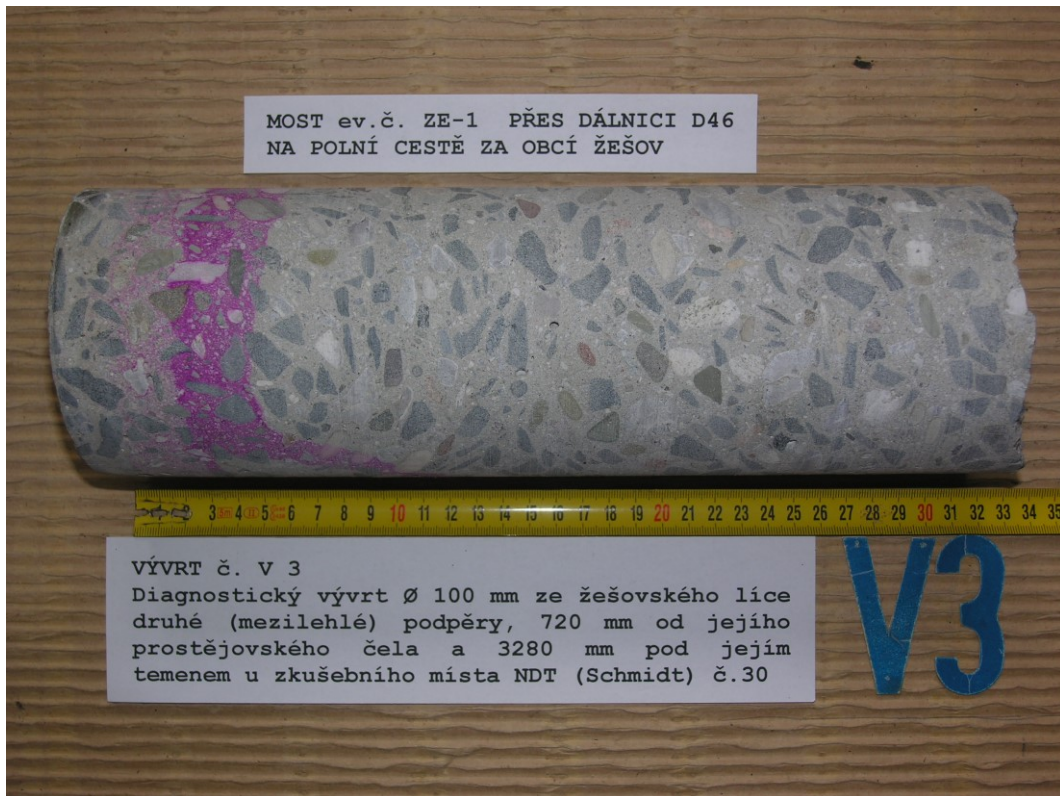
Obr. E62-3 VÝVRT č. V3. Diagnostický vývrt \varnothing 100 mm ze žišovského líce druhé (mezilehlé) podpěry, 720 mm od jejího prostějovského čela a 3280 mm pod jejím temenem, u zkušební místa NDT (Schmidt) č.30.

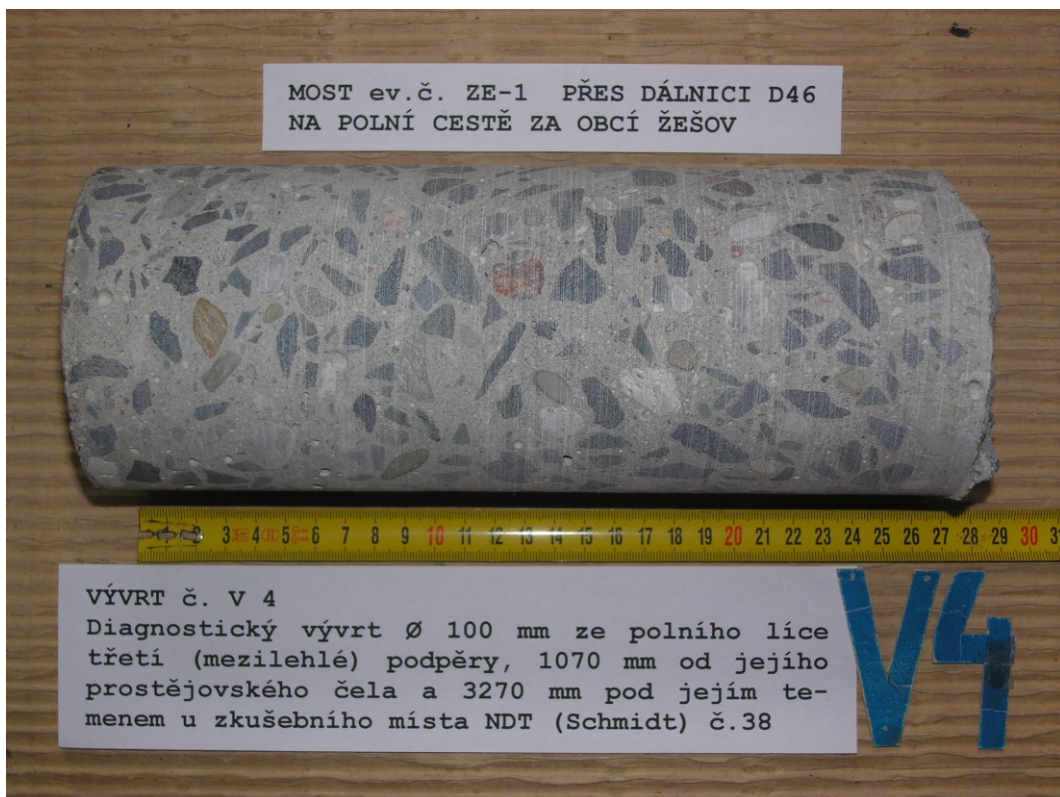
Obr. E62-4 VÝVRT č. V4. Diagnostický vývrt \varnothing 100 mm z polního líce třetí (mezilehlé) podpěry, 1070 mm od jejího prostějovského čela a 3270 mm pod jejím temenem, u zkušební místa NDT (Schmidt) č.38.

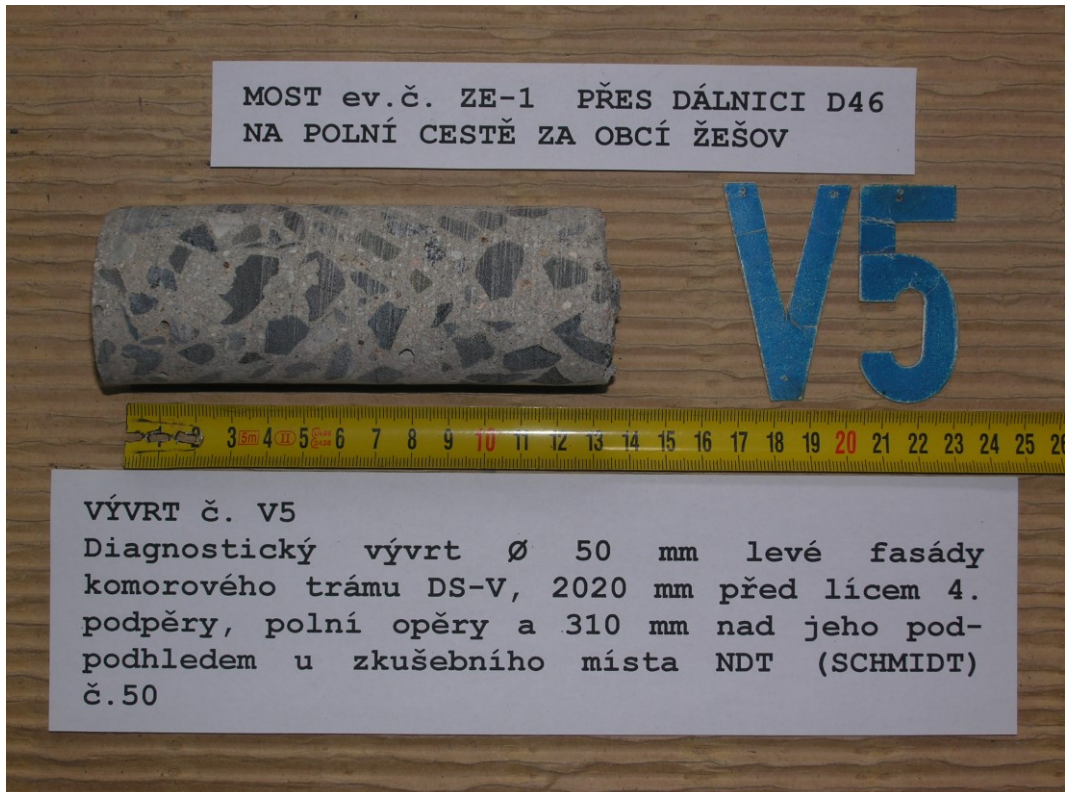
Obr. E62-5 VÝVRT č. V5. Diagnostický vývrt \varnothing 50 mm z levé fasády komorového trámu DS-V, 2020 mm před lícem 4. podpěry, polní opěry a 310 mm nad jeho podhledem, u zkušebního místa NDT (Schmidt) č.50.

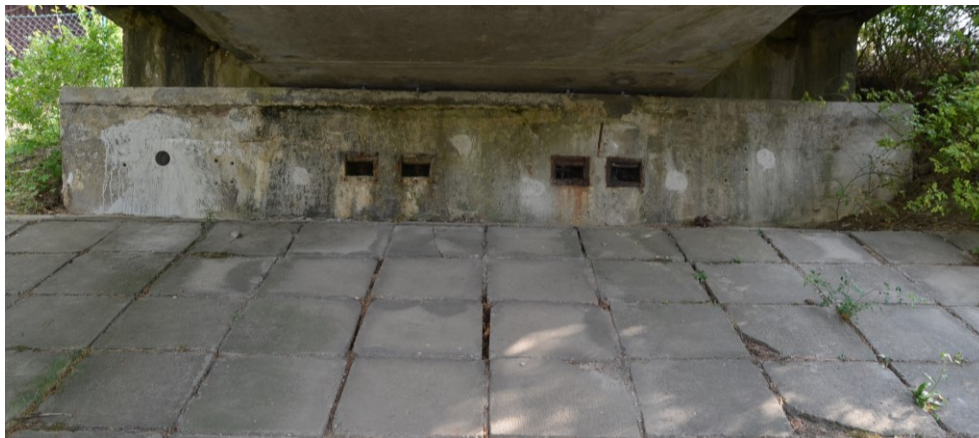
V horní části (asi 100 mm pod horním povrchem) 1. podpěry, žešovské opěry, vodorovná trhлина téměř přes celou délku úložného prahu, viz obr. E62-05 až E62-07, v závěrných zdech trhliny různých tvarů, viz obr. E62-06, E62-07, E62-09 a E62-10.

Obr.E62-05 **První podpěra, žešovská opěra. Pohled proti směru staničení k Žešovu,**

- opěra je svislá, masivní, monolitická s úložným prahem ze žB. Její převážná část je skryta pod terénem,
- dřík a UP nejsou opticky odděleny, v horní části nízká dobetonávka odtržená trhlinou. Povrch opěry opatřen cementovým pačokem,
- opěra silně zamáčena vodou stékající na její líc z úložného prahu. Na něj se dostává přes netěsný MZ a odkapáváním z pohledu NK, viz obr. E62-06 a E62-07,
- v líci opěry čtveřice otvorů světlosti přibližně 210 x 110 mm. Jejich stěny vyvložkovány kovovými deskami, dvířka chybí. V otvorech je kotven začátek NK proti zvedání, viz obr. E62-33 a E62-34. Z otvorů korozivní výtoky,
- svah při líci OP dlážděn betonovou dlažbou, viz obr. E62-43.

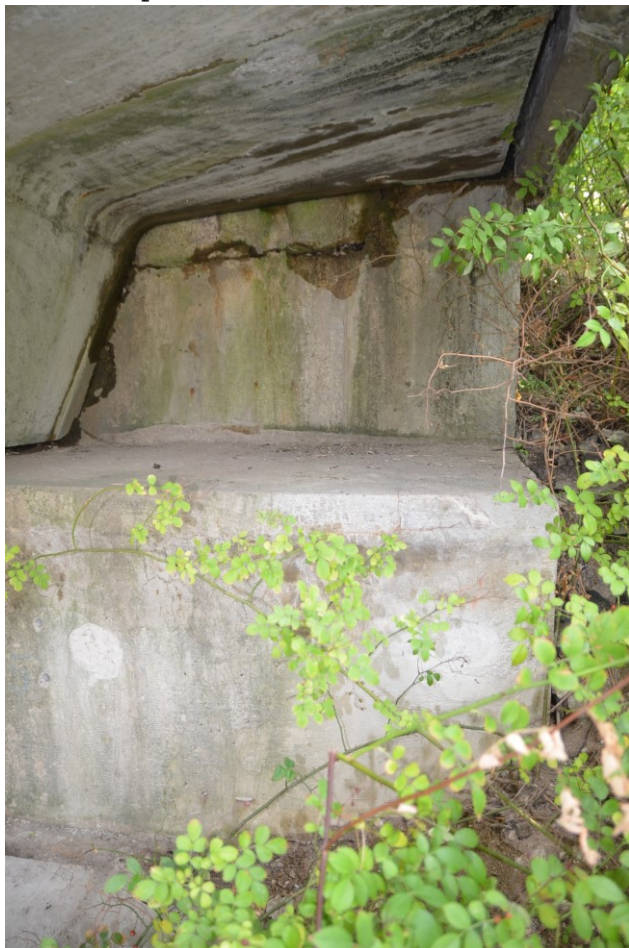
Obr.E62-06

- zatékání přes netěsný mostní závěr v levé římse, viz obr. E62-25 a vozovce, viz obr. E62-26,
- závěrná zeď postižena trhlinou,
- výrazné a dlouhodobé zamáčení pohledu začátku levé konzoly nosné konstrukce přes vady ukončení hydroizolace na okraji,
- levý konec a čelo opěry obtěžovány vegetací.

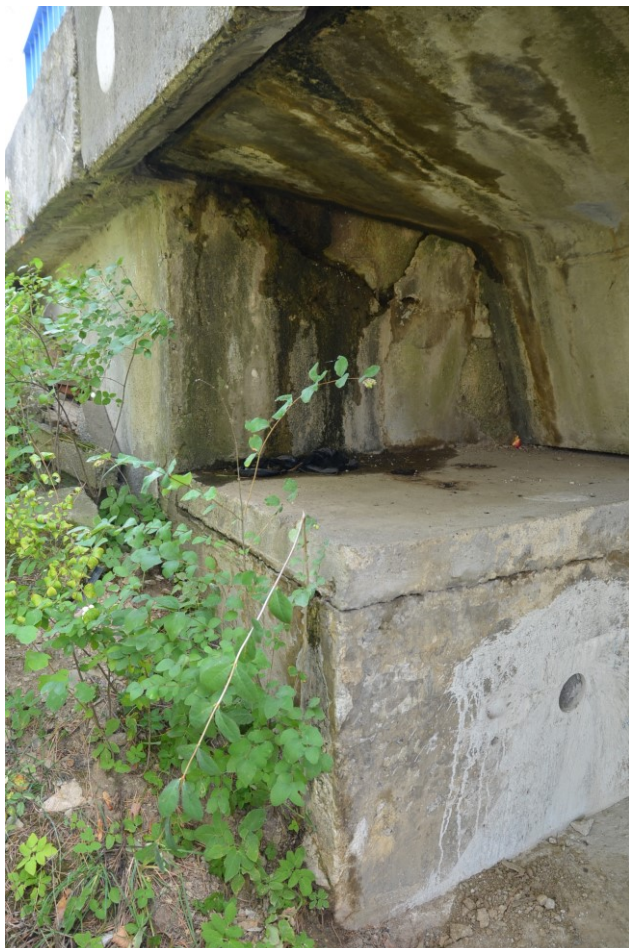
Obr.E62-07

- zatékání přes netěsný mostní závěr v pravé římse, viz obr. E62-28 a vozovce, viz obr. E62-27,
- závěrná zeď postižena trhlinami (její líc částečně pokryt heraklitem),
- výrazné a dlouhodobé zamáčení podhledu začátku pravé konzoly nosné konstrukce přes vady ukončení hydroizolace na okraji,
- pravý konec a čelo opěry obtěžovány vegetací.

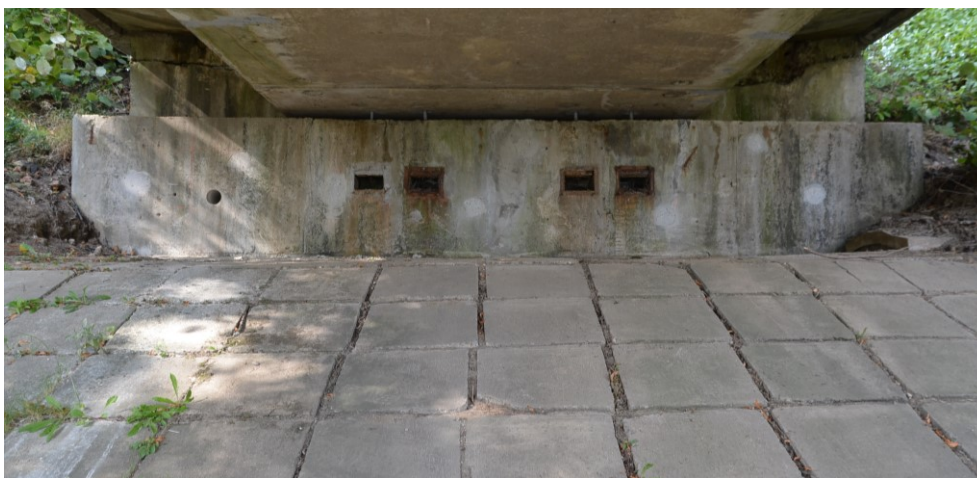
Obr.E62-08 **Čtvrtá podpěra, polní opěra. Pohled ve směru staničení k poli,**

- opěra je svislá, masivní, monolitická s úložným prahem ze ŽB. Její převážná část je skryta pod terénem,
- dřík a UP nejsou opticky odděleny. Povrch opěry opatřen cementovým pačokem,
- opěra silně zamáčena vodou stékající na její líc z úložného prahu. Na něj se dostává přes netěsný MZ a odkapáváním z pohledu NK, viz obr. E62-09 a E62-10,
- v líci opěry čtveřice otvorů světlosti přibližně 210 x 110 mm. Jejich stěny vyvložkovány kovovými deskami, dvířka chybí. V otvorech je kotven konec NK proti zvedání, viz obr. E62-35 a E62-36. Z otvorů korozivní výtoky,
- svah při líci OP dlážděn betonovou dlažbou, viz obr. E62-44.

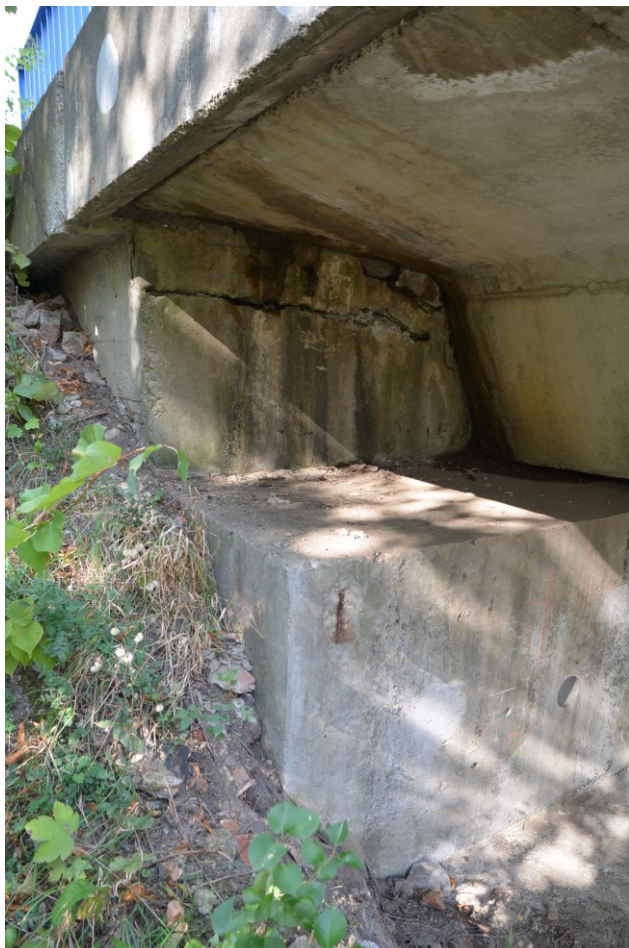
Obr.E62-09

- zatékání přes netěsný mostní závěr v levé římse, viz obr. E62-29 a vozovce, viz obr. E62-30,
- závěrná zeď postižena trhlinou,
- zamáčení podhledu konce levé konzoly nosné konstrukce přes vady ukončení hydroizolace na okraji.

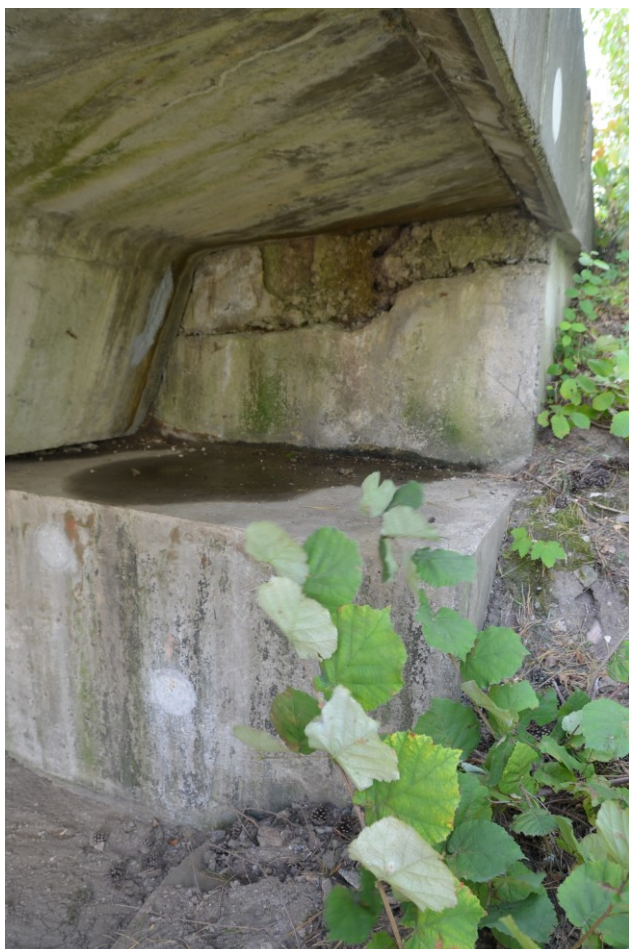
Obr.E62-10

- zatékání přes netěsný mostní závěr v pravé římse, viz obr. E62-32 a vozovce, viz obr. E62-31,
- závěrná zeď postižena trhlinami (její líc částečně pokryt heraklitem),
- výrazné a dlouhodobé zamáčení podhledu konce pravé konzoly nosné konstrukce přes vady ukončení hydroizolace na okraji,
- pravý konec a čelo opěry obtěžovány vegetací.

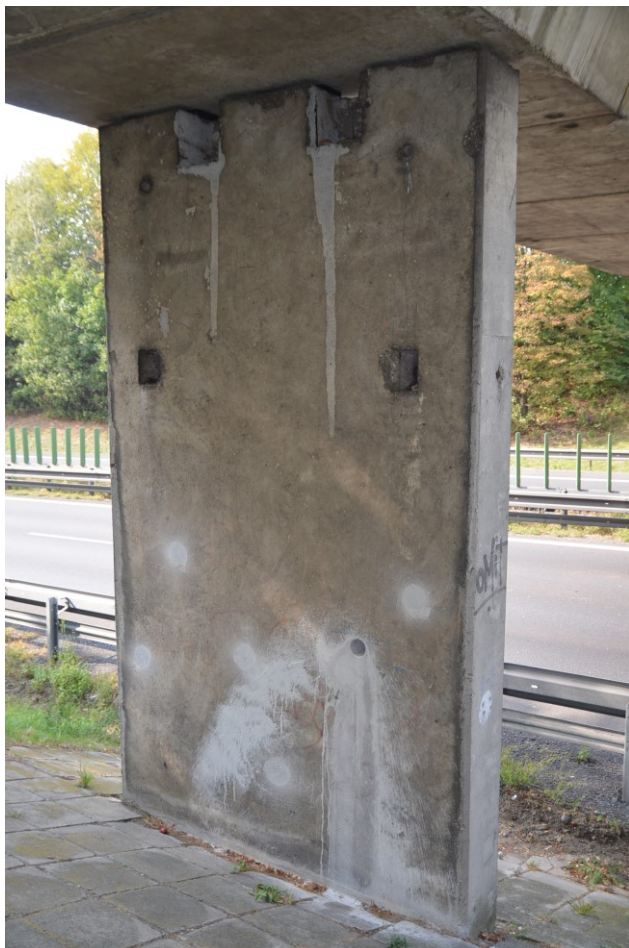
Druhá, mezilehlá podpěra. Pohled na její přední (žešovský) líc a pravé (prostějovské) čelo, zprava doleva a ve směru staničení do pole,

- podpěra je svislá, monolitická železobetonová, ve formě pilíře. Dřík a UP od sebe nejsou opticky odděleny. Povrchy podpěry opatřeny cementovým pačokem,
- dvojice horních otvorů slouží pro umístění lisů pro zvedání NK, dva nižší otvory a kruhový otvor na čele jsou montážní,
- na líci stopy po diagnostických pracích,
- podpěra je na svých okrajích zamáčena bočním deštěm a vodou stékající po NK. V místech malého krytí obnažena korodující betonářská výztuž, viz obr. E62-12.

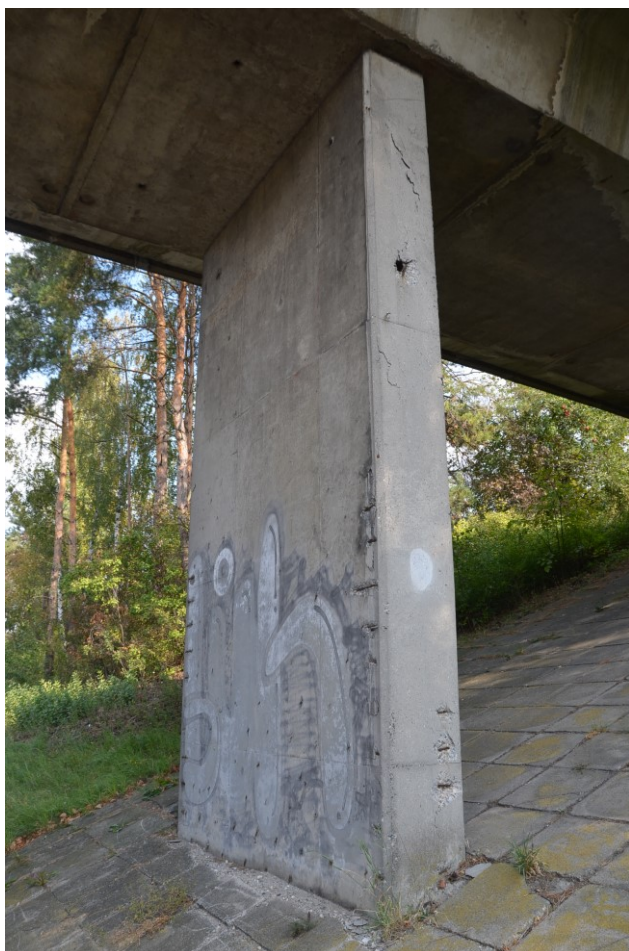
Obr.E62-12

- podpěra je svislá, monolitická železobetonová, ve formě pilíře. Dřík a UP od sebe nejsou opticky odděleny. Povrchy podpěry opatřeny cementovým pačokem,
- kruhový otvor v čele je montážní,
- na čele stopy po diagnostických pracích,
- podpěra je na svých okrajích zamáčena bočním deštěm a vodou stékající po NK. V místech malého krytí obnažena korodující betonářská výztuž.

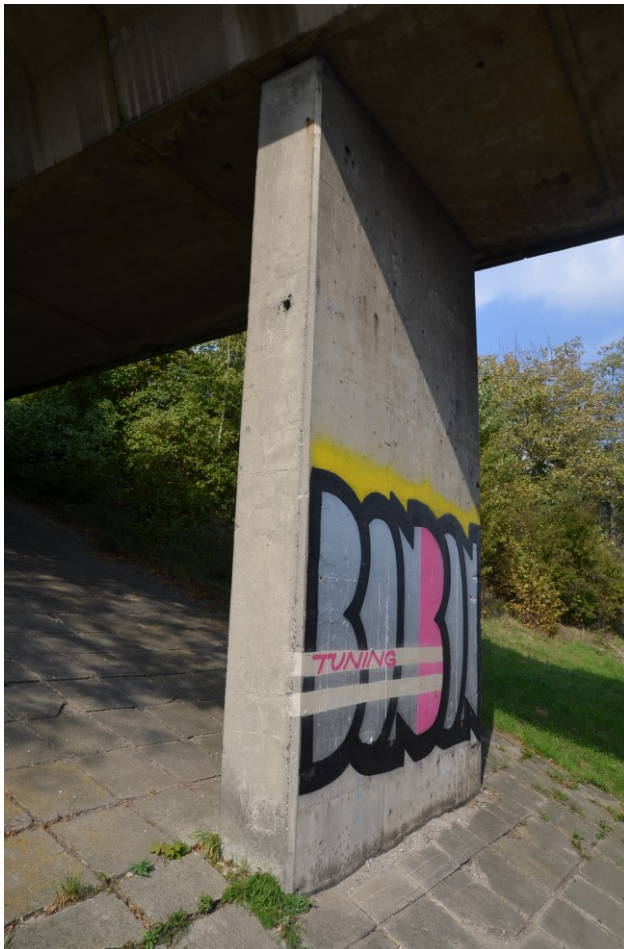
Obr.E62-13

- podpěra je svislá, monolitická železobetonová, ve formě pilíře. Dřík a UP od sebe nejsou opticky odděleny. Povrchy podpěry opatřeny cementovým pačokem, přední líc v dosahu sprejerů pokreslen graffiti,
- kruhový otvor v čele je montážní,
- podpěra je zamáčena nevýrazně, bočním deštěm a vodou stékající po NK. V místech malého krytí prosvítání korodující betonářské výztuže.

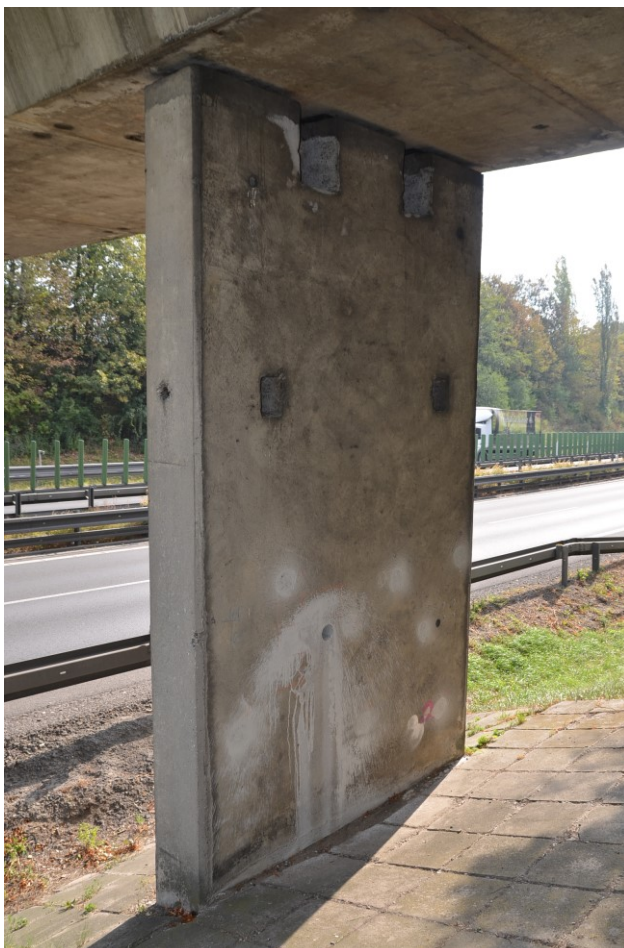
Obr.E62-14

- podpěra je svislá, monolitická železobetonová, ve formě pilíře. Dřík a UP od sebe nejsou opticky odděleny. Povrchy podpěry opatřeny cementovým pačokem,
- dvojice horních otvorů slouží pro umístění lisů pro zvedání NK, dva nižší otvory a kruhový otvor na čele jsou montážní,
- na líci stopy po diagnostických pracích,
- podpěra je zamáčena nevýrazně, bočním deštěm a vodou stékající po NK. V místech malého krytí prosvítání korodující betonářské výztuže.

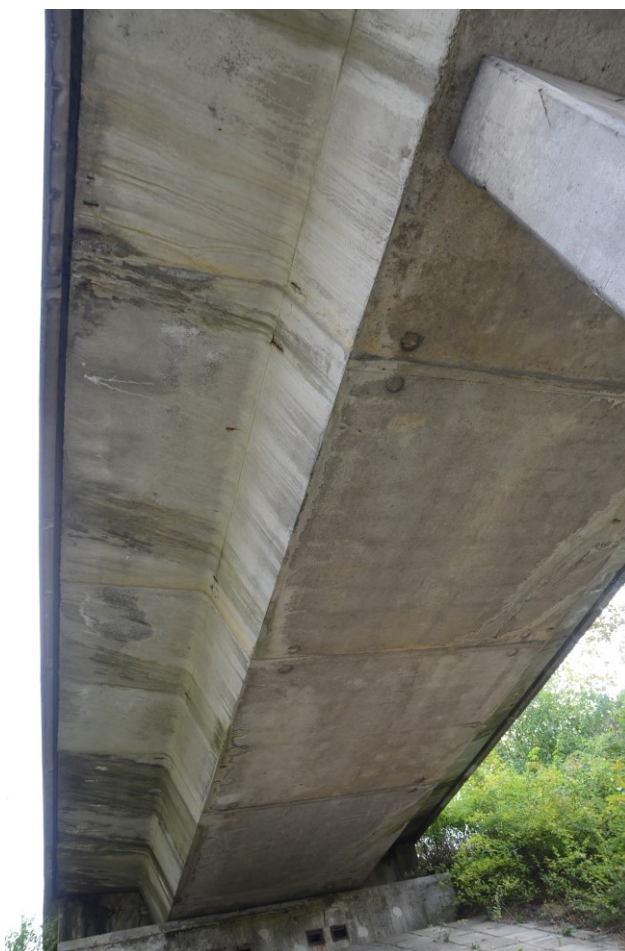
Obr.E62-16

- NK tvoří dvoukomorový trám montovaný ze segmentů DS-V 620/100,
- uložení NK na 1. podpěře, žešovské opěře je prostřednictvím tří dvouvrstvých pryžových ložisek,
- trám NK kotven do opěry kvůli zamezení možného zvedání začátku NK,
- na podhledu pravé konzoly silné stopy po zatékání zpod říms přes vadné ukončení hydroizolace, voda stéká po pravé stěně komorového trámu až na jeho podhled,
- v místech malého krytí, po ztrátě jeho pasivačních vlastností, obnažena korodující betonářská výztuž.

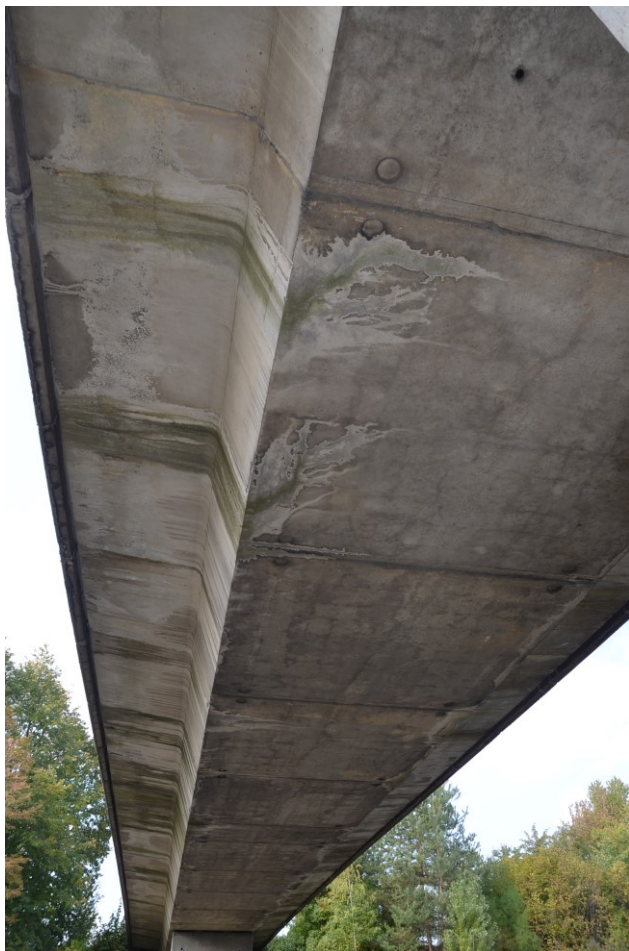
Obr.E62-17

- NK tvoří dvoukomorový trám montovaný ze segmentů DS-V 620/100,
- na pohledu levé konzoly silné stopy po zatékání zpod říms přes vadné ukončení hydroizolace, voda stéká po levé stěně komorového trámu až na jeho podhled.

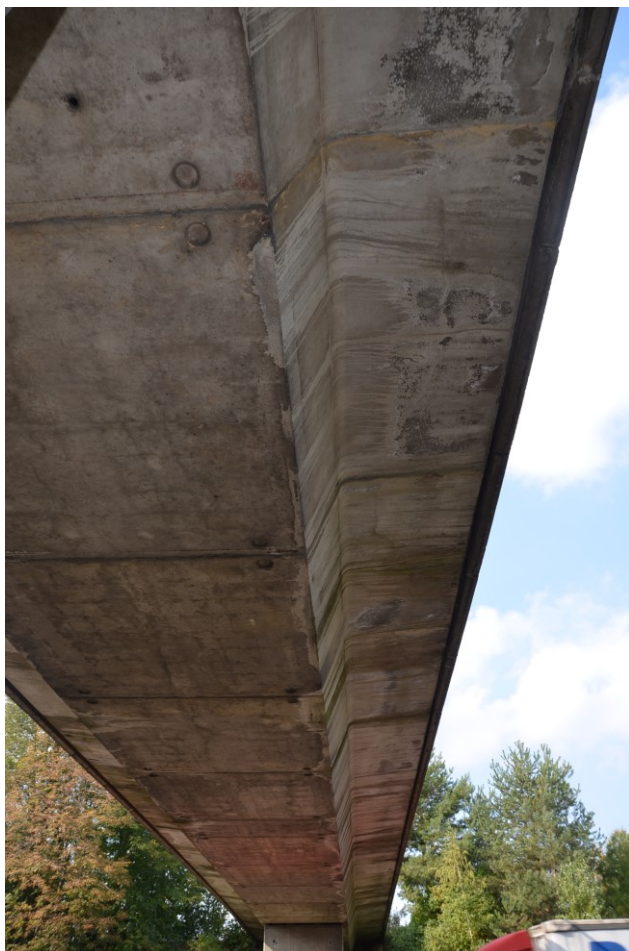
Obr.E62-18

- NK tvoří dvoukomorový trám montovaný ze segmentů DS-V 620/100,
- na pohledu pravé konzoly silné stopy po zatékání zpod říms přes vadné ukončení hydroizolace, voda stéká po pravé stěně komorového trámu až na jeho podhled.

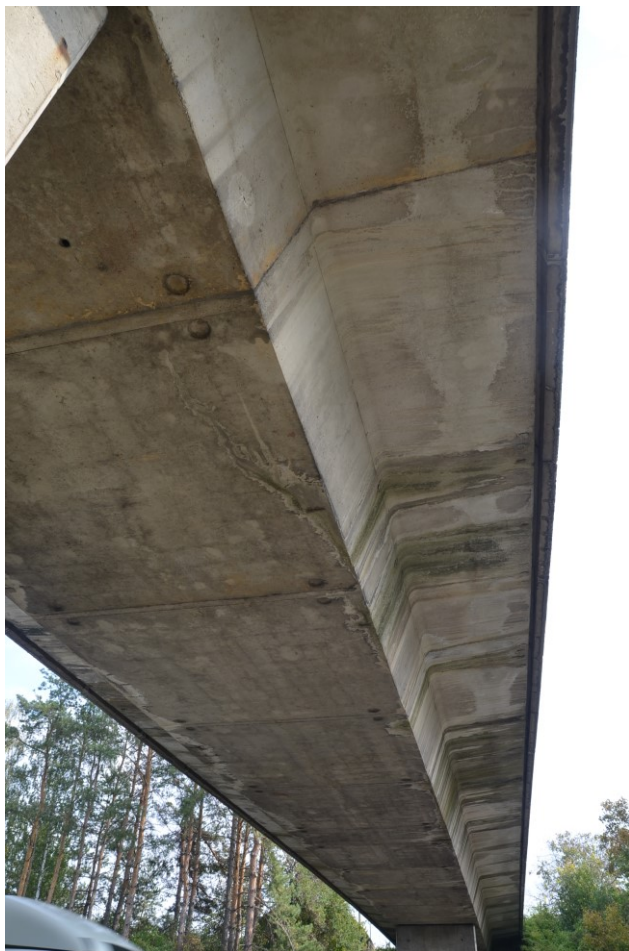
Obr.E62-19

- NK tvoří dvoukomorový trám montovaný ze segmentů DS-V 620/100,
- na podhledu levé konzoly silné stopy po zatékání zpod říms přes vadné ukončení hydroizolace, voda stéká po levé stěně komorového trámu až na jeho podhled,
- v místech malého krytí, po ztrátě jeho pasivačních vlastností, obnažena korodující betonářská výztuž.

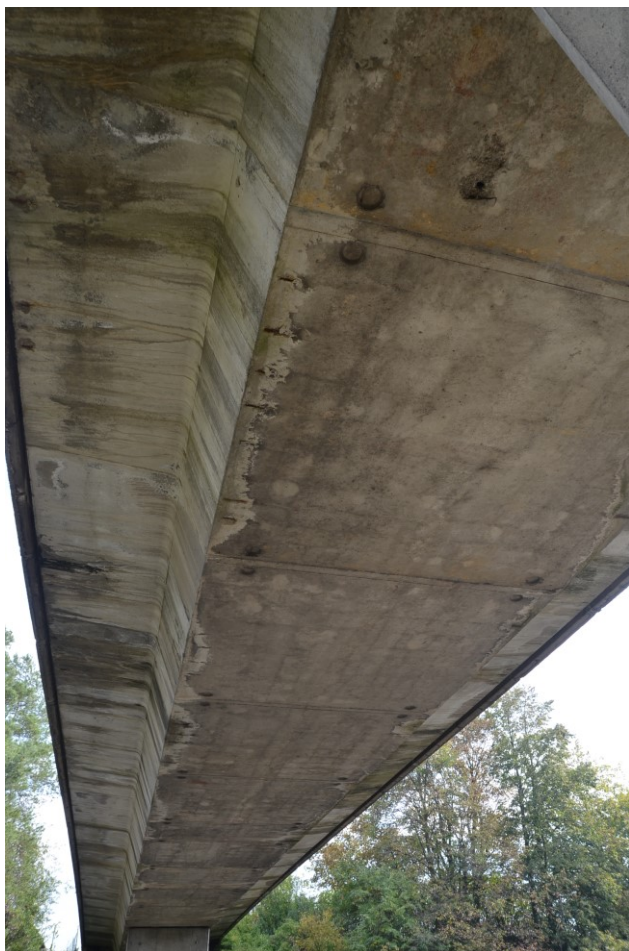
Obr.E62-20

- NK tvoří dvoukomorový trám montovaný ze segmentů DS-V 620/100,
- na podhledu pravé konzoly silné stopy po zatékání zpod říms přes vadné ukončení hydroizolace, voda stéká po pravé stěně komorového trámu až na jeho podhled,
- v místech malého krytí, po ztrátě jeho pasivačních vlastností, obnažena korodující betonářská výztuž.

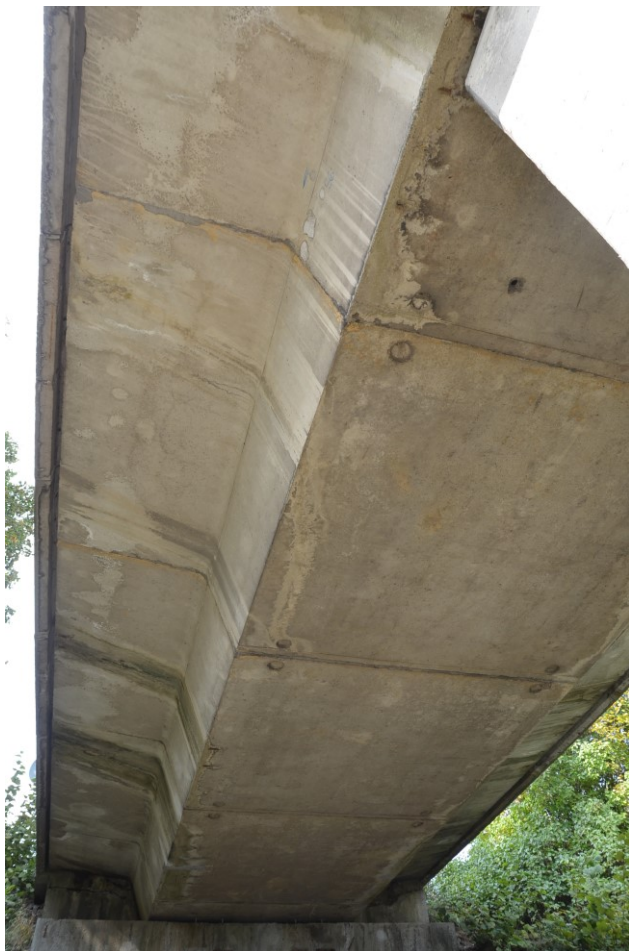
Obr.E62-21

- NK tvoří dvoukomorový trám montovaný ze segmentů DS-V 620/100,
- uložení NK na 4. podpěře, polní opěře je prostřednictvím tří dvouvrstvých pryžových ložisek,
- trám NK kotven do opěry kvůli zamezení možného zvedání konce NK,
- na podhledu levé konzoly silné stopy po zatékání zpod říms přes vadné ukončení hydroizolace, voda stéká po levé stěně komorového trámu až na jeho podhled,
- v místech malého krytí, po ztrátě jeho pasivačních vlastností, obnažena korodující betonářská výztuž.

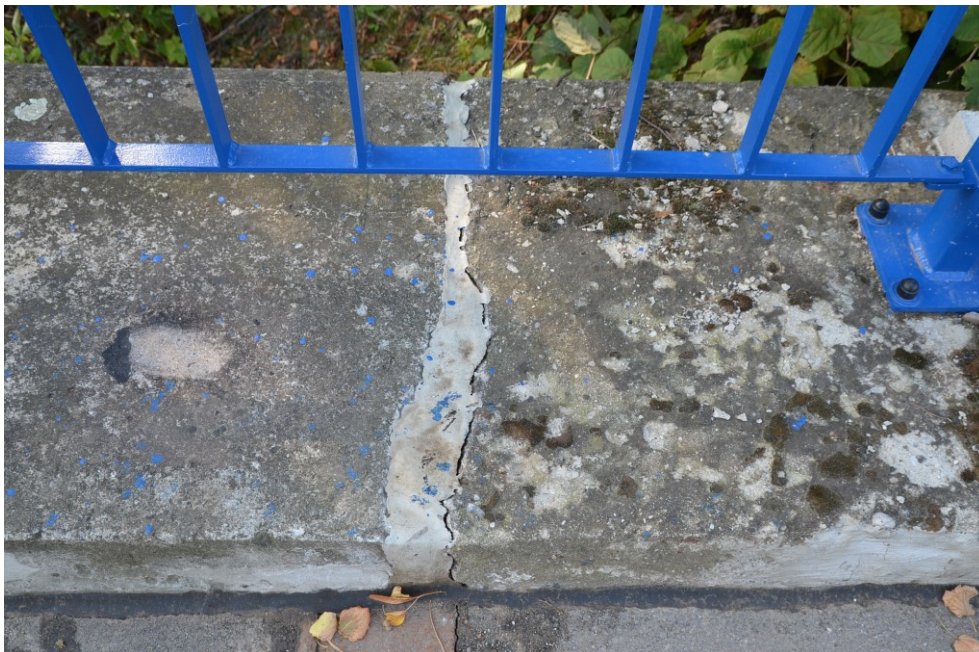
Spáry pracovní v římsách jsou vyplněny pružným tmelem. Často pouze v horní části. Materiál tmelu je zatím celistvý a soudržný s betonem říms. Výjimkou jsou pracovní spáry v levé i pravé římse v místě mostního závěru nad 4. podpěrou, polní opěrou. Zde došlo vlivem dilatačních pohybů NK k poruchám, oddělení tmele od betonů římsy trhlinami, viz obr. E62-29 a E62-32.

Obr.E62-29 **Mostní závěr v levostranné římse nad 4. podpěrou, polní opěrou. Pohled zprava doleva a dolů,**

- v místě mostního závěru je provedena pracovní spára římse, vyplněná pružným materiálem,
- v souvislosti s pohyby NK vznikly poruchy, tmel je oddělený od betonu římse trhlinou.

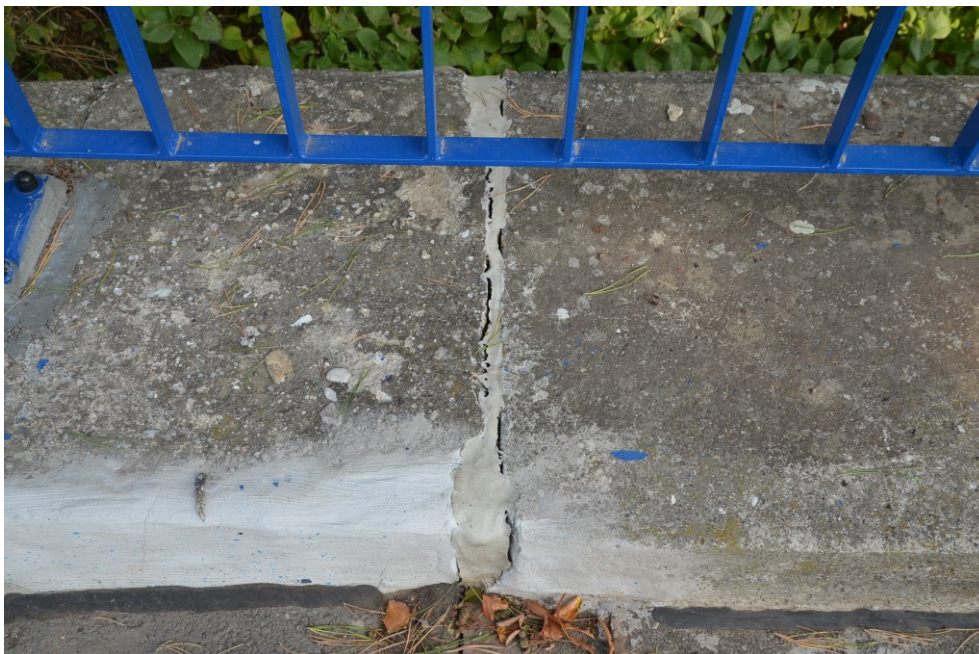
V římsách jsou v místech mostních závěrů provedeny pracovní spáry vyplněné pružným tmelem. U MZ nad 1. podpěrrou bez poruch, u MZ nad 4. podpěrrou tmel oddělen od betonů říms trhlinami (dilatační pohyb NK 10 mm).

Obr.E62-32 **Mostní závěr v pravostranné římsy nad 4. podpěrou, polní opěrou. Pohled zleva doprava a dolů,**
