ZÁKLADNÍ DIAGNOSTICKÝ PRŮZKUM

silničního mostu ev.č. ZE-1 přes dálnici D46,
na místní komunikaci v obci Žešov

most Žešov

Brno, říjen 2018

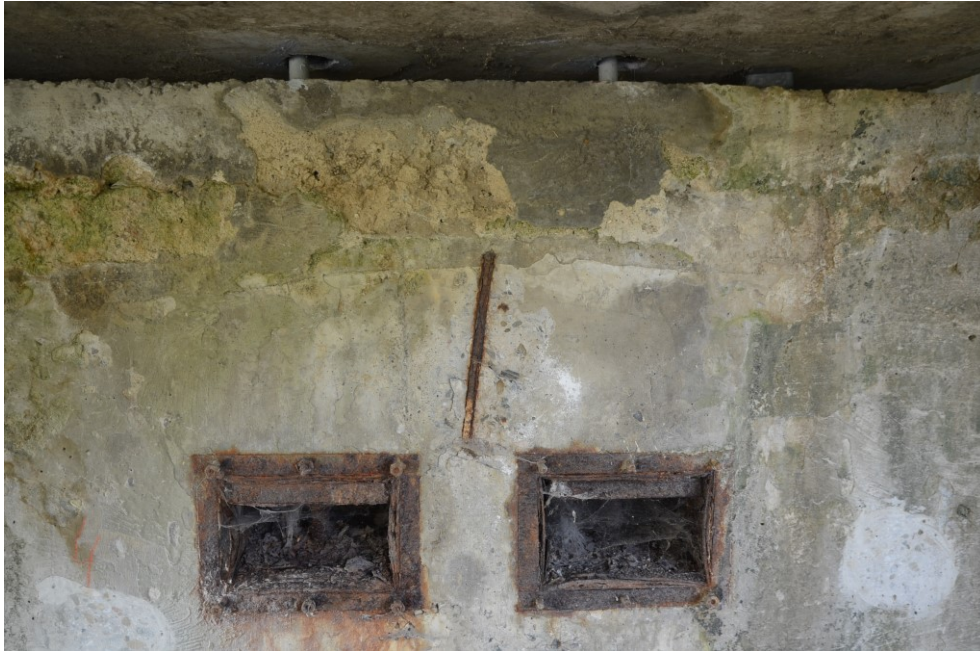
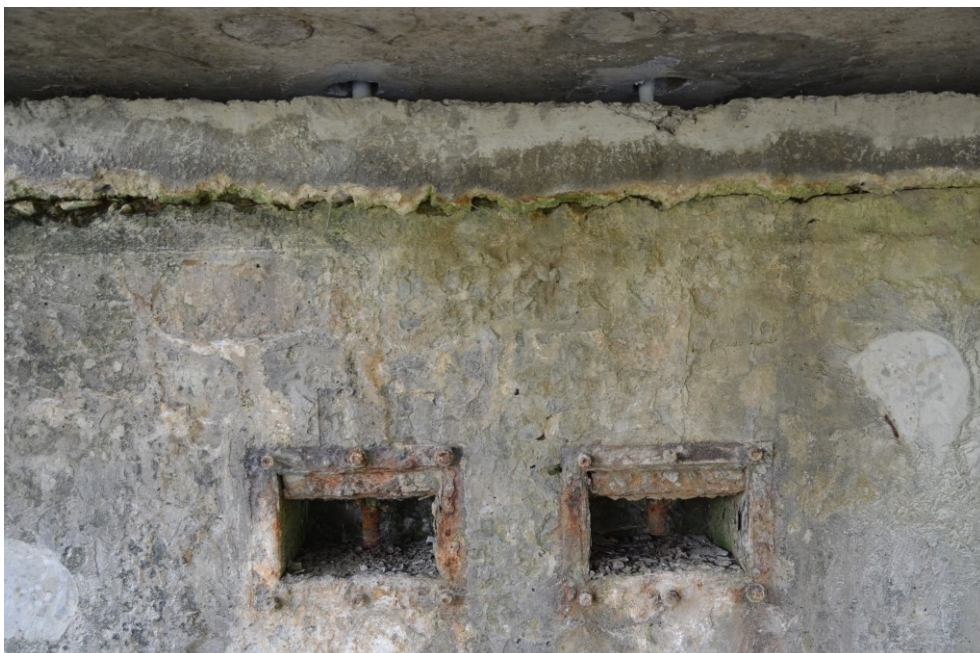
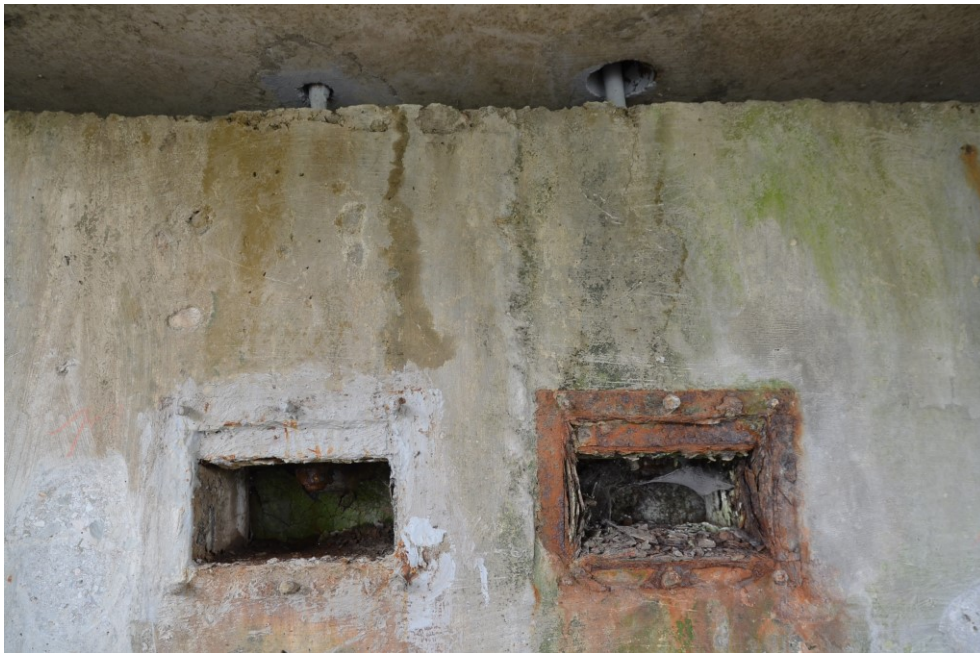
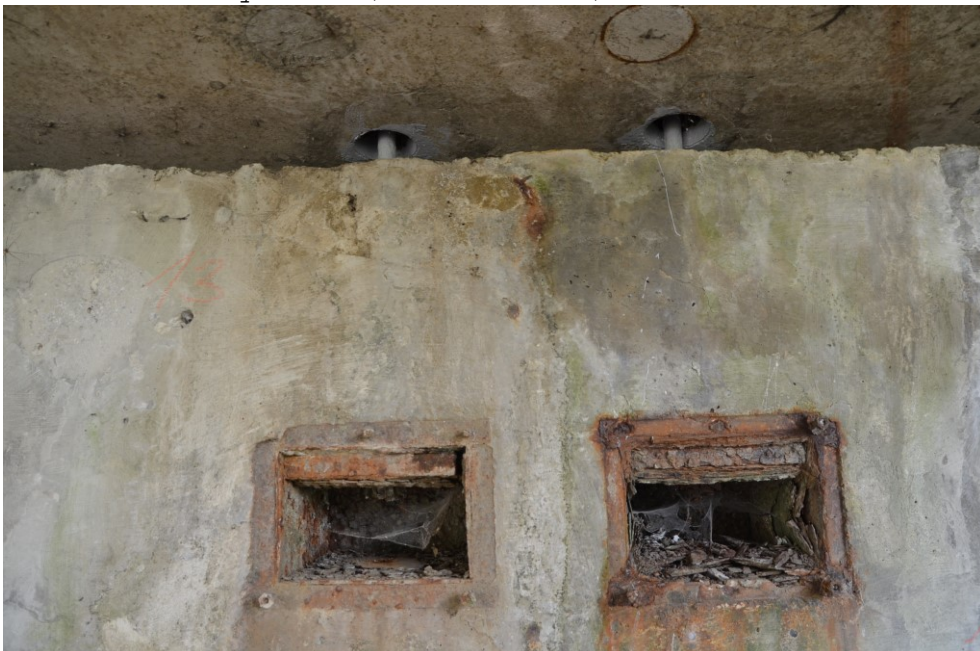
Proti zvednutí je začátek a konec nosné konstrukce zajištěn tahovými ložisky. Jedná se vždy o čtyři ocelová táhla kotvená do nosné konstrukce a sklípků v koncových opěrách, viz obr. E62-33 až E62-36. Stav tahových ložisek, zejména stav jejich kotvení v opěrách, je neuspokojivý. Kotvení v NK není přístupné. Kruhové profily tyčí táhel mají průměr 25 mm. Táhlo č.3 na začátku NK je oslabeno na $\varnothing 18$ mm, táhlo č.1 na konci NK je oslabeno na 18,4 mm. Ostatních 6 táhel je bez oslabení. V prostoru úložných spár mezi pohledem NK a horními plochami UP opěr, jsou táhla opatřena antikorozi ochranou. Kotvení v opěrách je provedeno ve sklípcích, samostatných pro každé táhlo. Dvířka sklípků chybí, všechny stěny jsou vyvločkovány silnostěnnými kovovými plechy, pod horním navíc podložkou. Světlost vytvořených dutin je přibližně 210 x 110 mm.

Stěny sklípků, podložky, konce tyčí táhel ani matky, nejsou opatřeny antikorozi ochranou. Korodují silně, s výrazným nárůstem zplodin koroze. Zejména u některých matic dochází k výraznému korozi úbytku.

5.4.6 Oslabování kotevních prvků tahových ložisek v koncových podpěrách korozi. Omezování správné funkce tahových ložisek, nebezpečí zvedání začátku/konce nosné konstrukce.

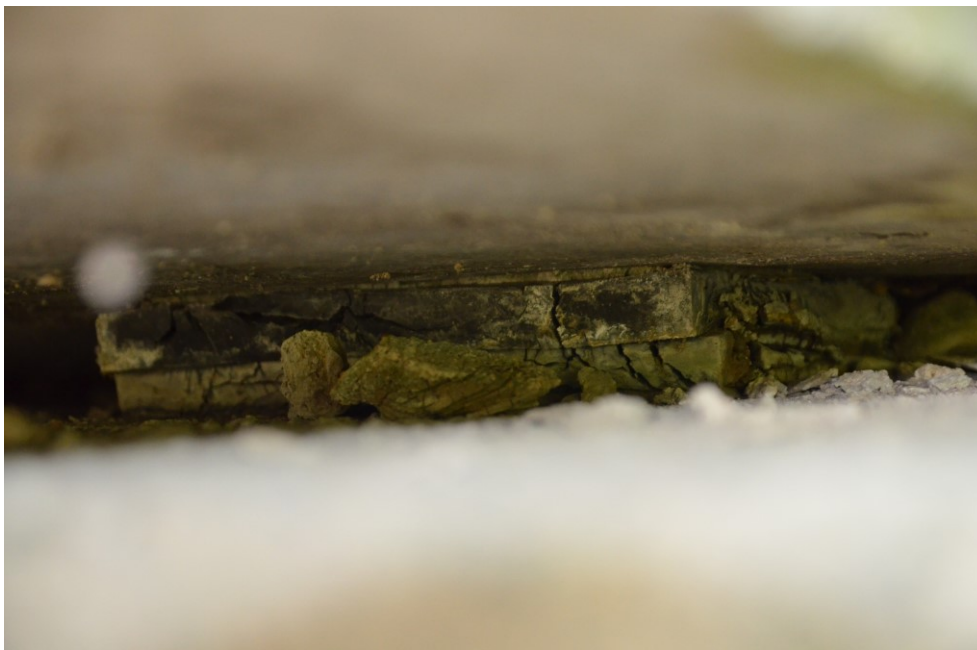
NK je navržena jako spojitá. Na koncových podpěrách, opěrách je nosná konstrukce uložena vždy na třech dvouvrstvých (2x 20 mm) pryžových ložiscích půdorysu přibližně 205 x 170 mm. Jejich stav viz obr. E62-37. Ložiska jsou zteřelá, stlačená, postižená trhlinami.

Obr.E62-37 **Detail ložiska č.1 (levého) na 1. podpěře, žešovské opěře. Pohled do úložné spáry zleva doprava a proti směru staničení k Žešovu,**

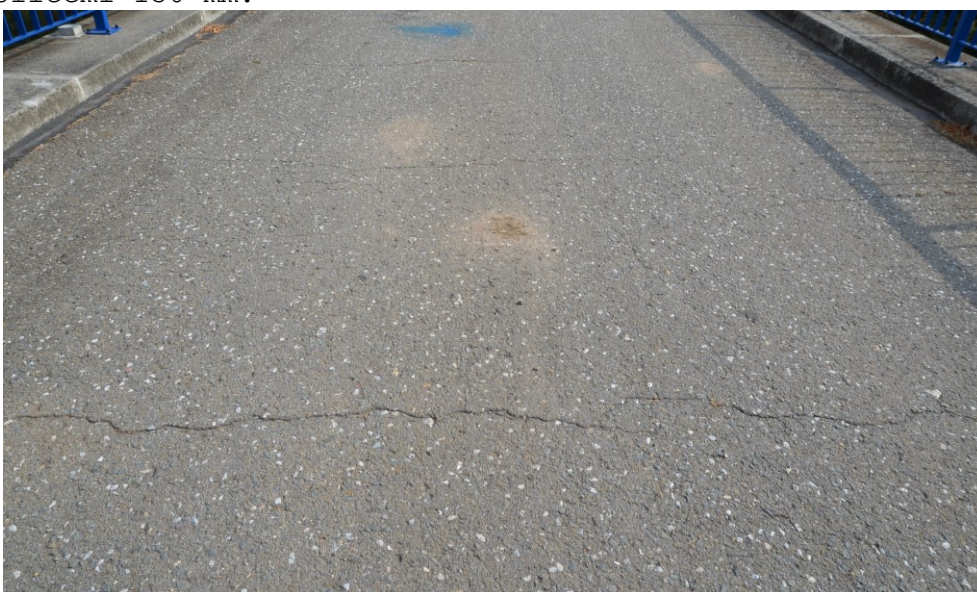
Vozovka na mostě, viz obr. E62-01, E62-02 a E62-38 až E62-40 je provedena z podkladní vrstvy a krytu z kameniva obalovaného asfaltem (OK). Materiály jsou relativně kvalitní, přesto v krytu množství příčných trhlin. Okrajové spáry mezi vozovkou a římsami, stejně jako pracovní spáry mezi vozovkou na mostě a navazujícími vozovkami před a za mostem, řádně vyplněny asfaltovou zálivkou.

Obr.E62-40 **Detaily příčných trhlin v krytu vozovky ve třetí čtvrtině délky mostu. Pohled proti směru staničení k Žešovu.**

- 6.1.14 Provést vozovku** z kvalitních asfaltových betonů z modifikovaných asfaltů, viz odst. 3.6.1. Vozovku na kvalitním podkladu zřídit i na obou nájezdech mostu. Pamatovat na vynechání prostor pro utěsňující zálivky v okrajových spárách.
