PROTOKOL O PROVEDENÍ HLAVNÍ PROHLÍDKY

Objekt: ZE - 1 Most přes vozovku I/46 na polní cestě za obcí Žešov
Kraj: Olomoucký
Obec: Prostějov
Katastrální území: Žešov (796671)
Datum prohlídky: 17. 11. 2017
Prohlídku provedl: Ing. Ronald Loydl, č. reg. 191/2016, Ing. P. Milek, č. reg. 121/2008

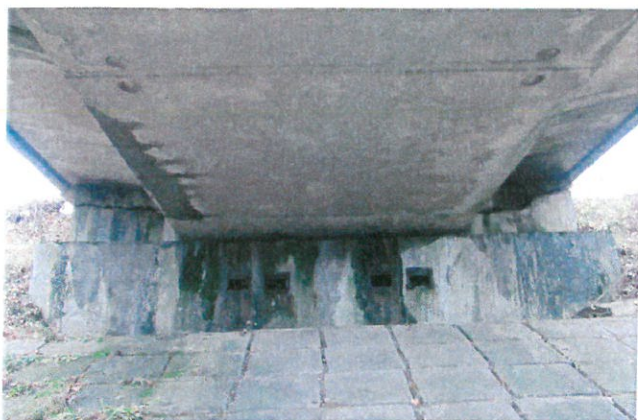
Obr. 1: Pohled na západní opěru, mohutné zatékání.

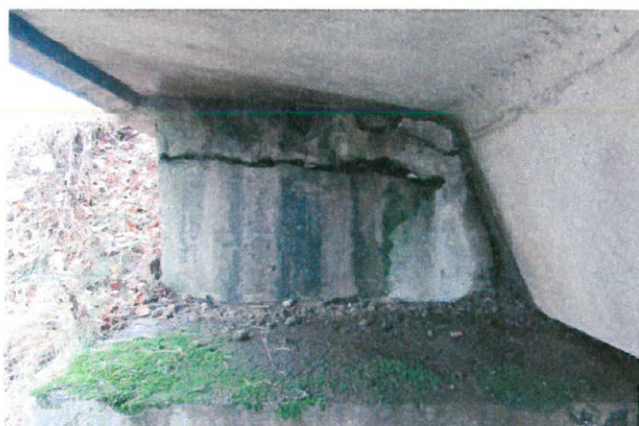
Obr. 2: Ležatá trhlina v pracovní spáře v závěrné zídce.

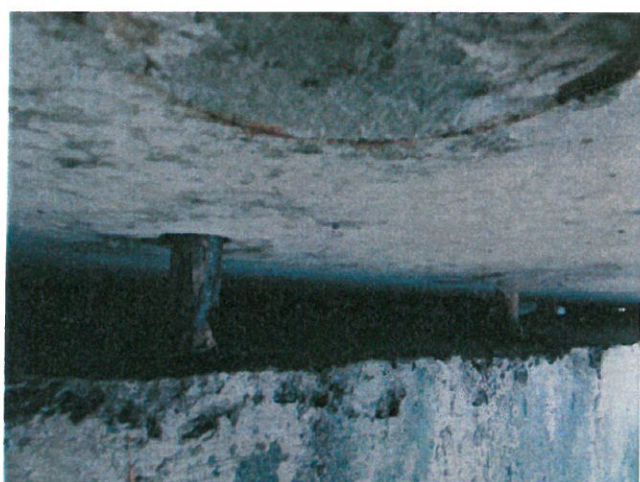
Obr. 5: Tyč tahového ložiska na západní opěře.

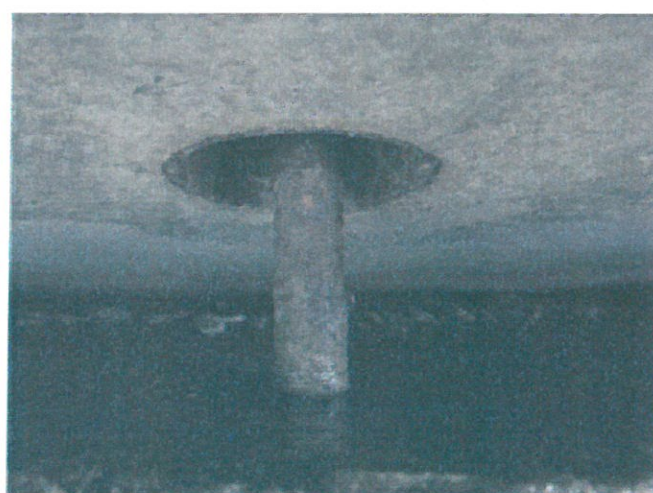
Obr. 6: Tyč tahového ložiska na západní opěře, voda na úložném prahu.

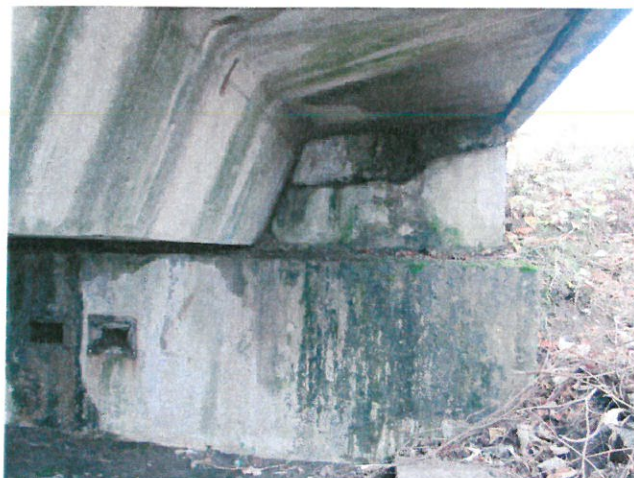
Obr. 7: Trhlina v pracovní spáře západní opěry.

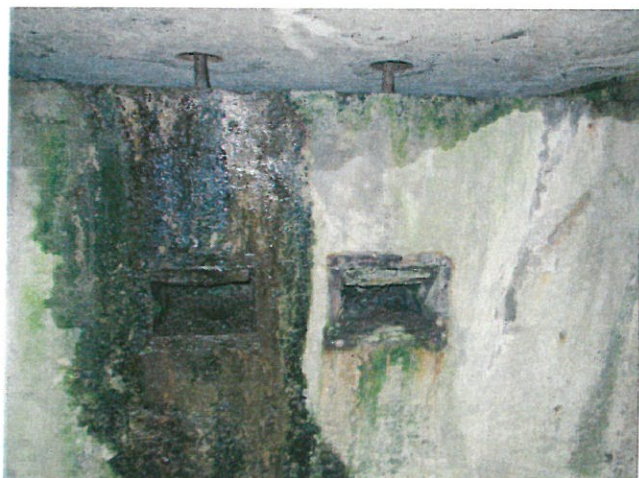
Obr. 9: Silné zatékání na líc opěry.

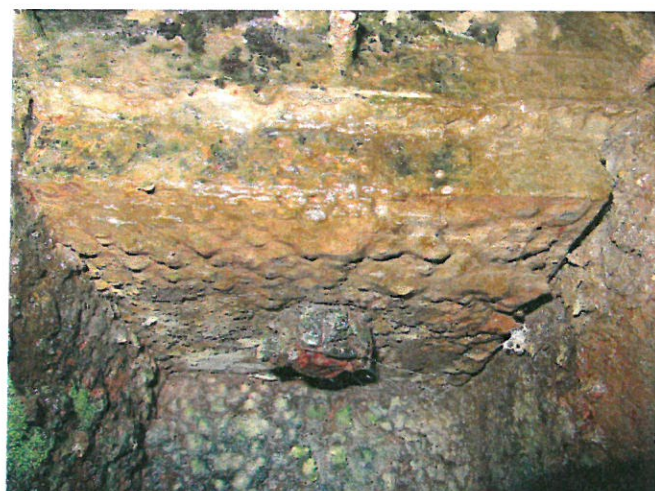
Obr. 10: Koroze dolní ocelové desky tahového ložiska.

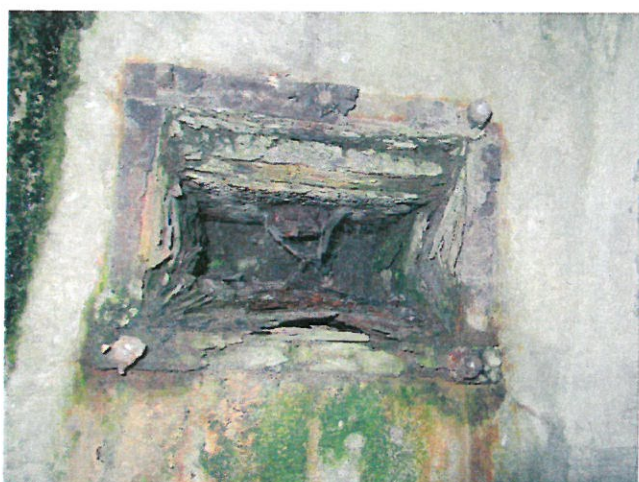
Obr. 11: Koroze skříňě dolní desky tahového ložiska.

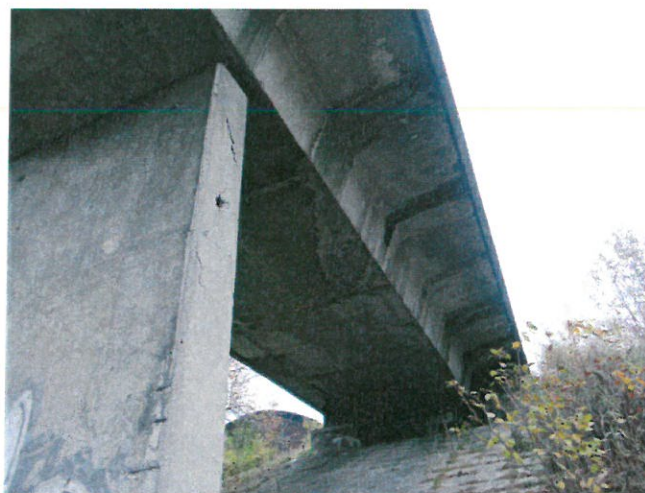
Obr. 14: Korozí výztuže západního stěnového pilíře.

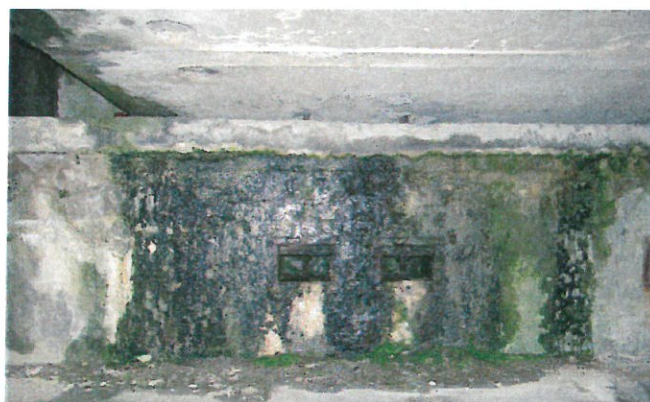
Obr. 16: Zatékání na líc opěry.

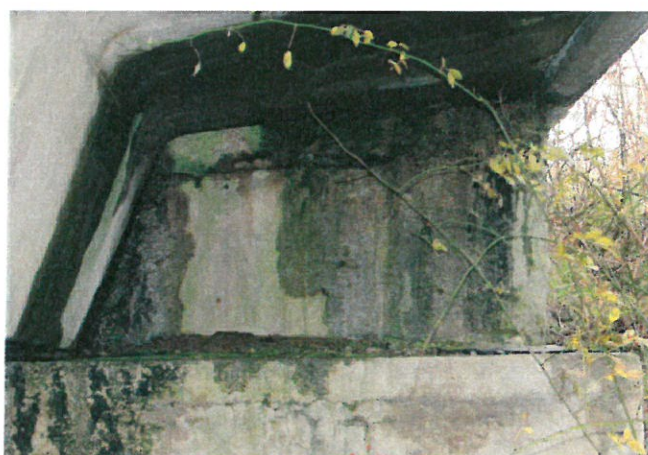
Obr. 18: Trhlina v pracovní spáře opěry.

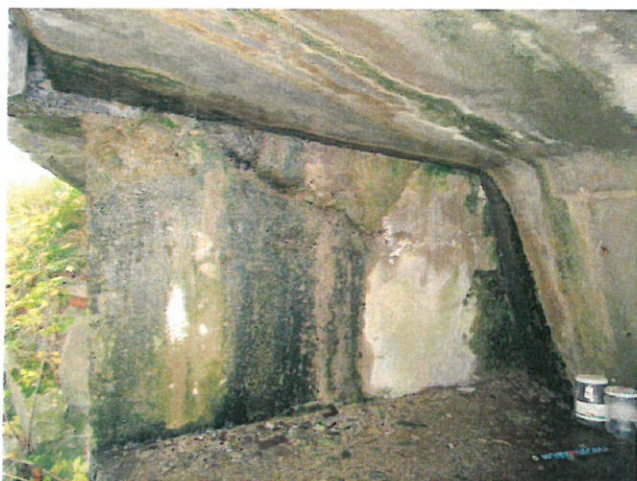
Obr. 23: Trhlina v pracovní spáře opěry.

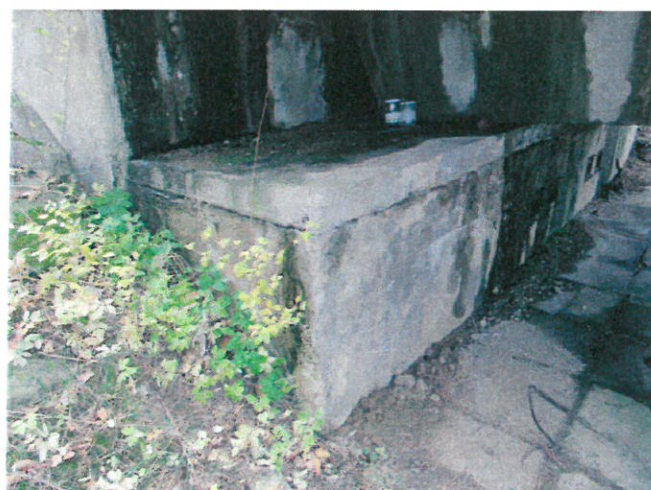
Obr. 24: Trhlina v úložném prahu.

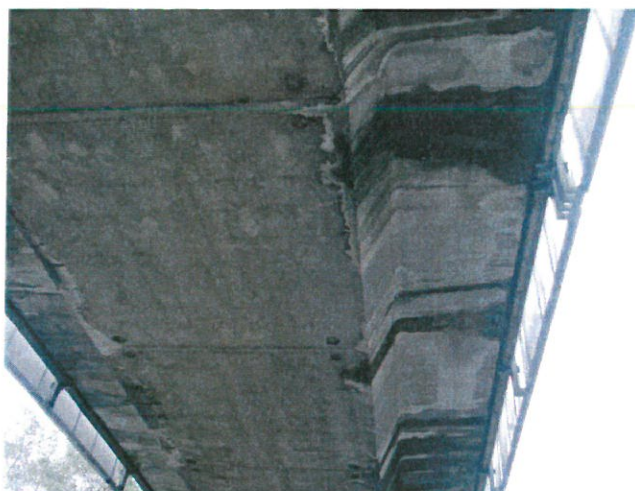
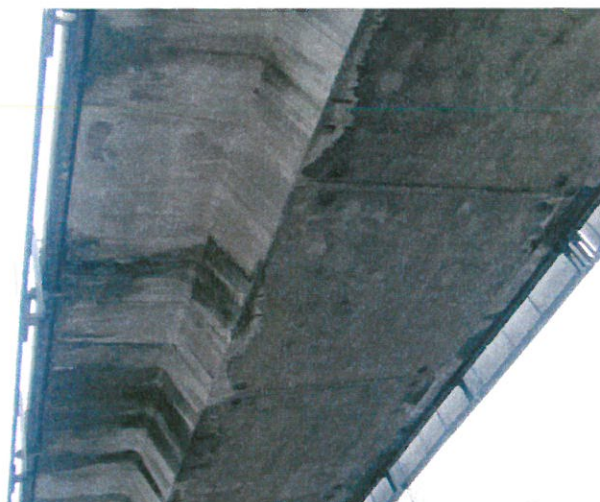
- pracovní spáry říms nejsou těsněné, dešťová voda zatéká do spár a na podhled nosné konstrukce,
- na bočním povrchu smršťovací či mrazové trhliny,
- lokálně odpadávající betonová krycí vrstva, odhalená výztuž koroduje,
- horní povrch monolitických říms na křídlech povrchově poškozen mrazovými cykly,

Obr. 25: Silné zatékání spárami v římsách na povrch NK.

Obr. 26: Silné zatékání spárami v římsách na povrch NK.

- 6) Provést diagnostický průzkum se zaměřením mj. na stav předpínacích kabelů, určení funkčnosti tahových ložisek, zjištění charakteristik betonu NK, spodní stavby, říms...
- 7) Vyčistit příčné pracovní spáry v římsách, opatřit je trvale pružným tmelem, případně i pružnou vložkou.
- 8) Vyčistit a proříznout spáry ve vozovce podél obrubníků a opatřit je zálivkou z modifikovaného asfaltu.
- 9) Odstranit odstřelující betonovou krycí vrstvu výztuže nosné konstrukce a říms zejména nad dálnicí, ochránit ji pasivačním nátěrem.
- 10) Vyměnit mostní závěry, aby nezatékalo na povrch opěr.
- 11) Vyčistit a obnovit protikorozní ochranu tahových ložisek nad opěrami.
- 12) Vyčistit povrch úložných prahů.
- 13) Zajistit projektovou dokumentaci celkové opravy mostu.

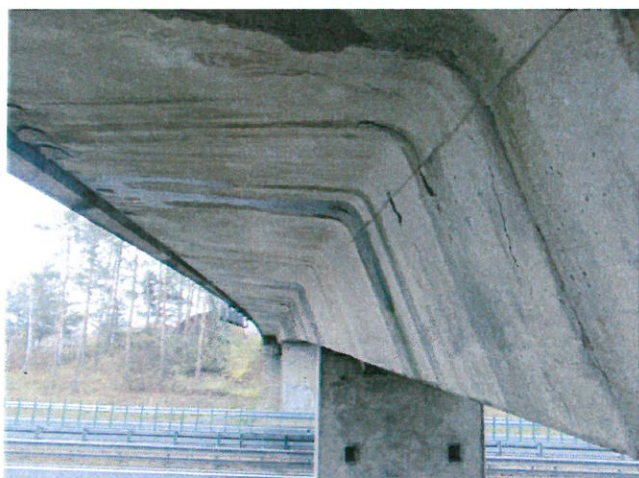
Obr. 27: Krycí vrstva výztuže oddělená od podkladu.

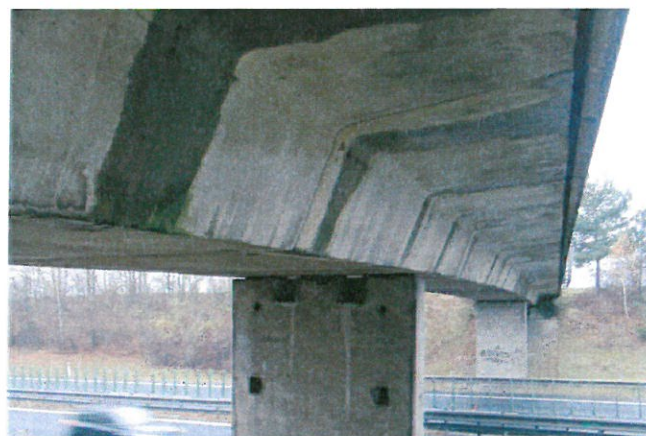
Obr. 28: Zatékání na NK.

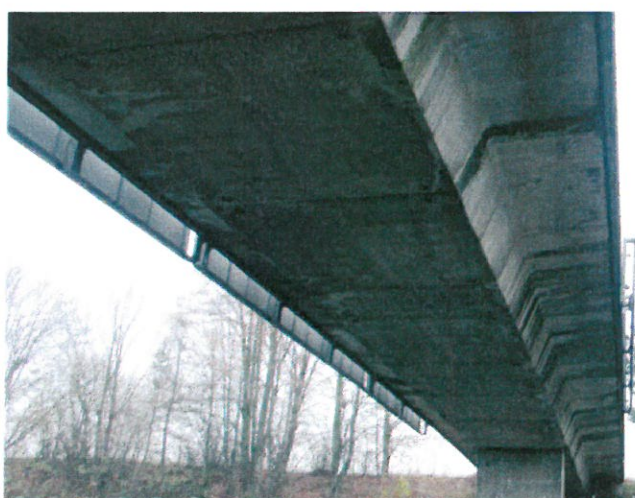
Obr. 29: Zatékání na podhled a konzoly NK.

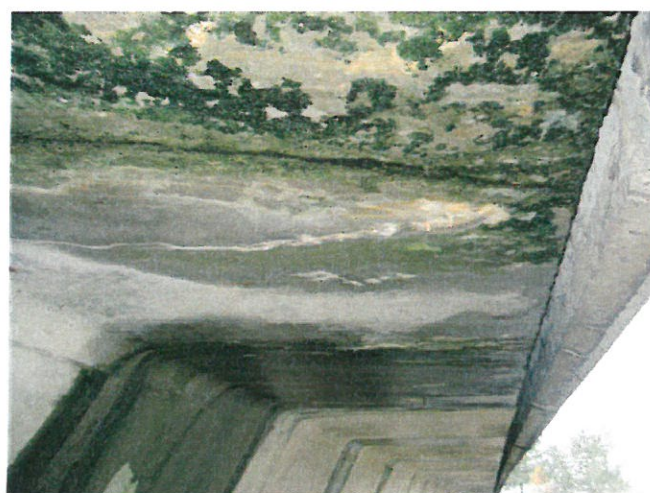
Lokálně na konzolách patrné výluhy sintru, což značí porušení izolace nosné konstrukce. Izolace nosné konstrukce zřejmě ještě nebyla měněna, je stará 40 let a tudíž na pokraji životnosti.

Obr. 30: Výron sintru v trhlíně v konzole NK.

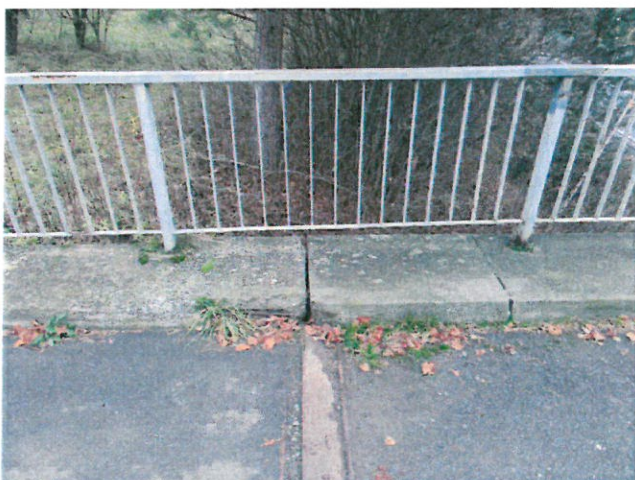
V zábradlí nad opěrami nejsou aplikovány dilatační díly, které by kompenzovaly dilatační posun nosné konstrukce vůči závěrným zídkám. Lokálně je madlo opravováno nátěrem.

Obr. 33: Detail MZ nad západní opěrou, chybí dilatační styk zábradlí.

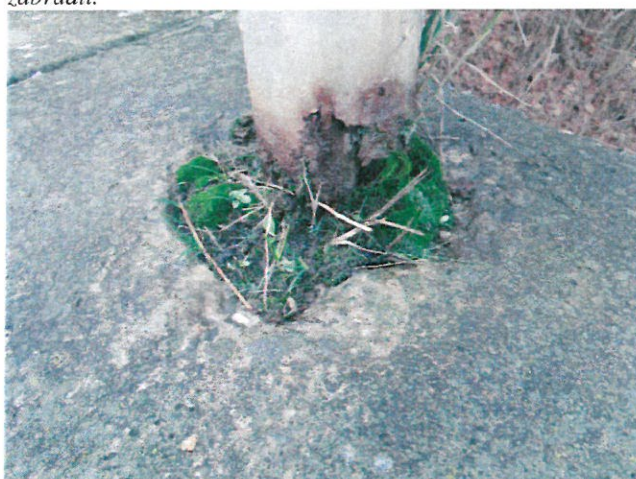
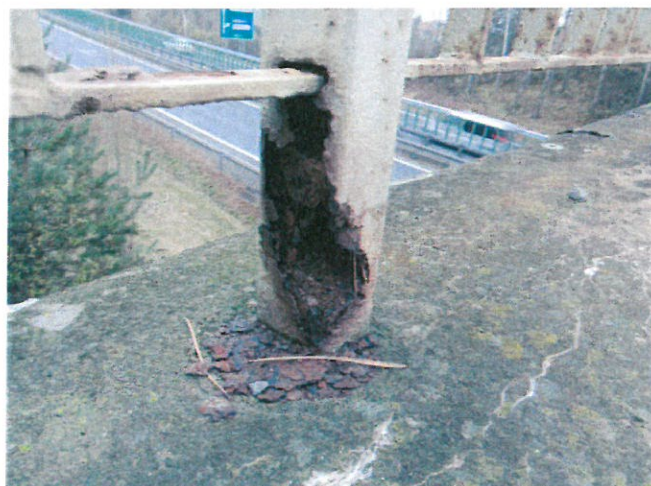
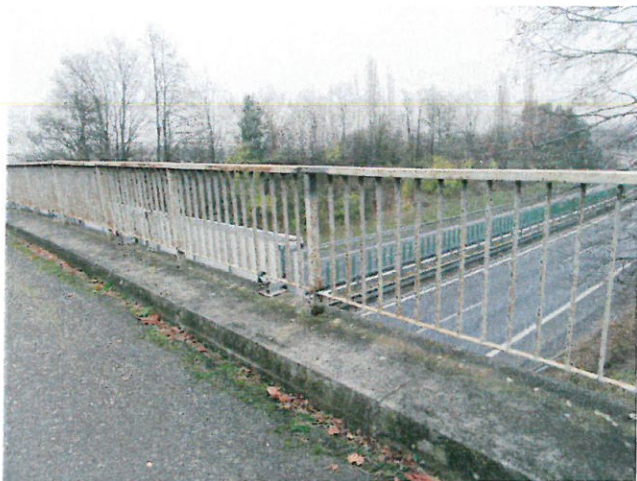
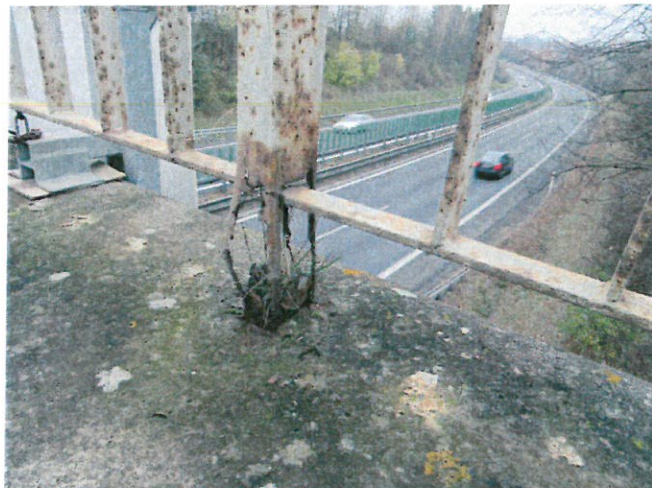
Ocelové sloupky a madlo jsou tvořené tenkostěnnými profily, na jejichž životnosti se projevila dlouhodobá koroze, která sloupky a madla místy degradovala v celém průřezu. Vlivem zatékání do sloupků z prostoru madla a kondenzace dochází k hromadění vody v patě sloupků, což přispívá ke zrychlení korozního úbytku; mrazovými cykly je pata mechanicky degradována. Dolní ležatý prvek je lokálně uvolněný od degradovaných sloupků. Zábradlí je použito jako sekundární záchytný prvek reklam osazených na římsách, což je vzhledem k jeho stavu nepřijatelné (zábradlí tuto funkci není schopné plnit).

Některé uzavřené profily pat sloupků zábradlí by se mohly jevit jako únosné, ovšem vzhledem k pokračující korozi, která sloupky degraduje zejména z vnitřní strany průřezu nelze jejich únosnost předpokládat.

Zábradlí je v havarijním stavu, pokud nebude zábradlí stabilizováno či vyměněno, hrozí zřícení na dálnici!

Obr. 35: Havarijný stav sloupků zábradlí.

Obr. 36: Havarijný stav sloupků zábradlí.

Obr. 37: Havarijný stav sloupků zábradlí.

Obr. 38: Havarijný stav sloupků zábradlí.

- 3) Odstranit reklamní panely uchycené k mostu.
- 4) Stabilizovat či vyměnit ocelové zábradlí na mostě.
- 5) Osadit dopravní značku omezující zatížitelnost na mostě.

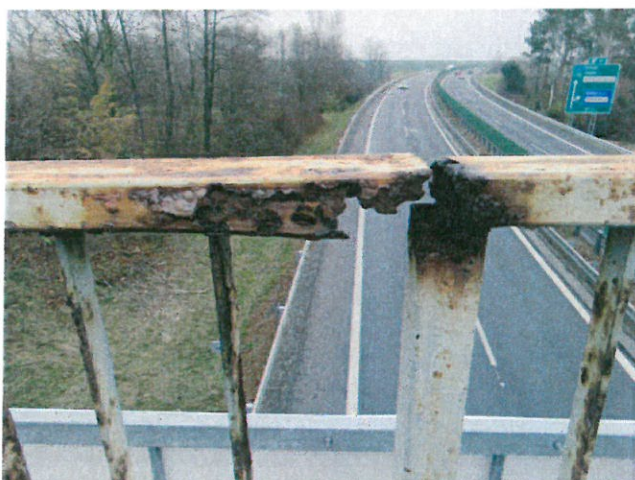
Některé spoje madla se sloupky jsou zkorodovány ve 100% průřezu, madlo je nestabilní. Svislá výplň je zasažena povrchovou korozi, místy hloubkovou.

Obr. 39: Koróze průřezu madla zábradlí.

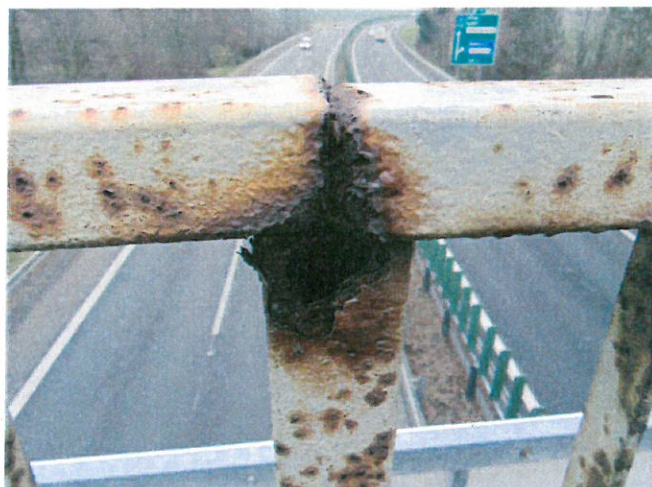
Obr. 40: Koróze sloupku ve styku s madlem.

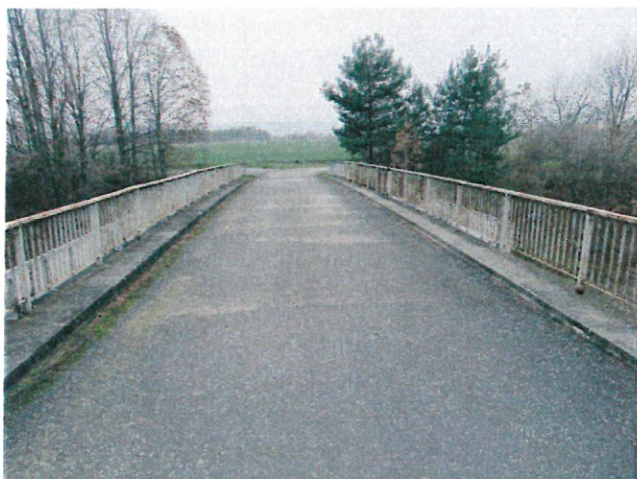
<p>5. Vozovka, chodníky, římsy, svršek, zálivky: Vozovka:</p> <ul style="list-style-type: none"> - příčné trhliny přes celou šířku vozovky, - na vozovce se tvoří louže, které neodtékají, - podél obrubníků nečistoty, nánosy a vegetace,

Obr. 41: Příčné trhliny ve vozovce.

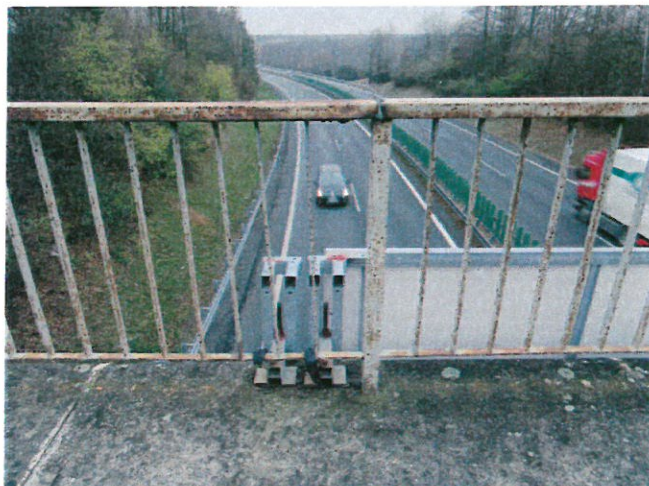
Obr. 42: Koróze madla zábradlí.

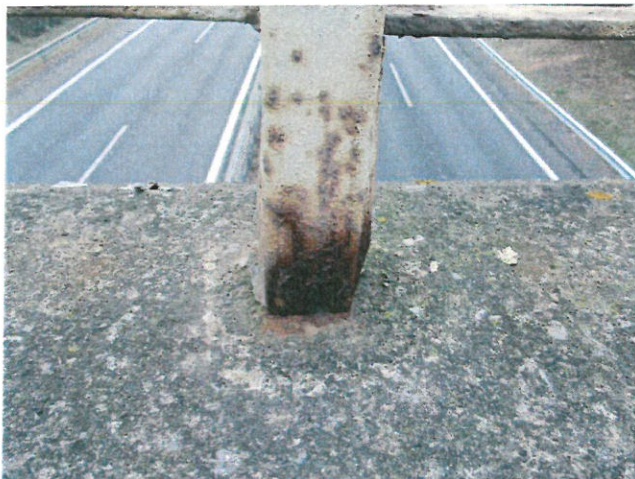
Obr. 43: Korozí zábradelního sloupku zevnitř průřezu.

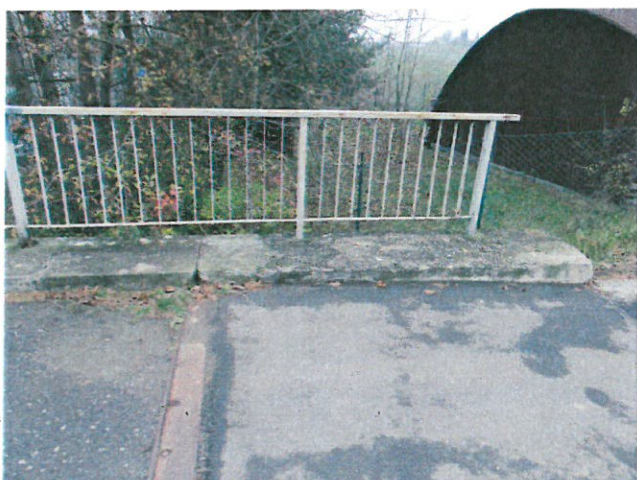
Obr. 45: Detail MZ, chybí dilatační styky zábradlí.

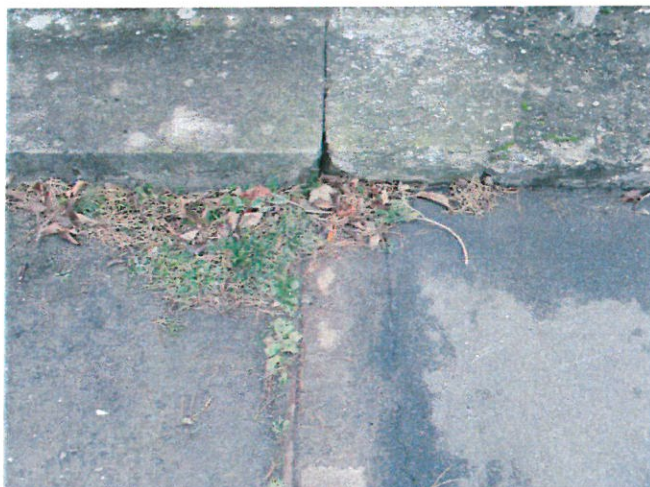
Obr. 46: Vegetace podél římsy u MZ.

- 1) Vyčistit vozovku od mechanických nečistot a vegetace.
- 2) Odstranění vegetace v blízkosti mostu.

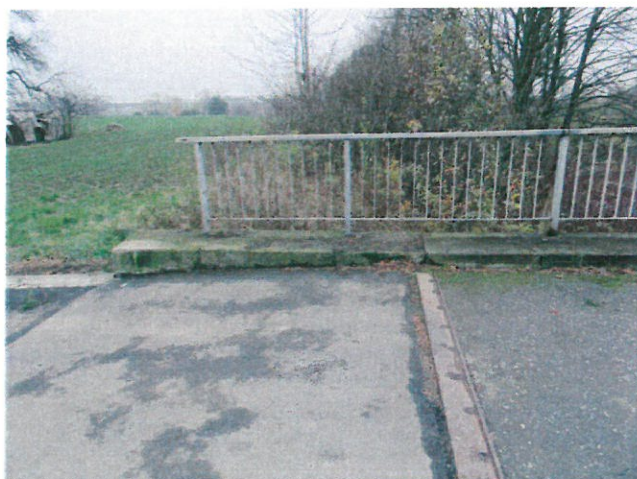
Obr. 47: Nad dilatačním závěrem chybí dilatační styk zábradlí.

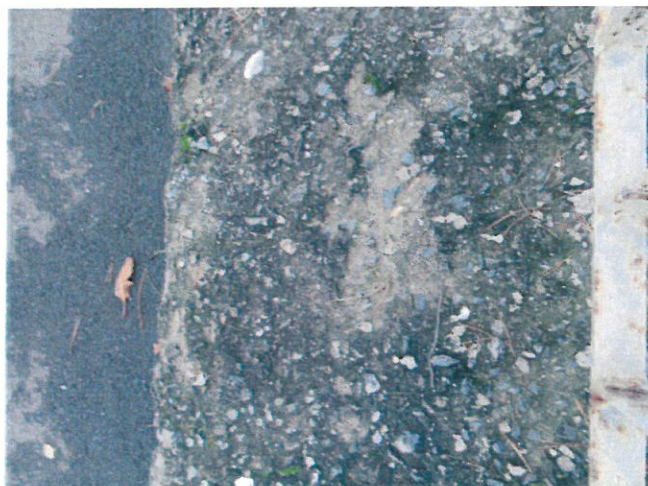
Obr. 48: Povrchový mrazový rozpad monolitické římsy na křídle.
