ZÁKLADNÍ DIAGNOSTICKÝ PRŮZKUM

silničního mostu ev.č. ZE-1 přes dálnici D46,
na místní komunikaci v obci Žešov

most Žešov

Brno, říjen 2018

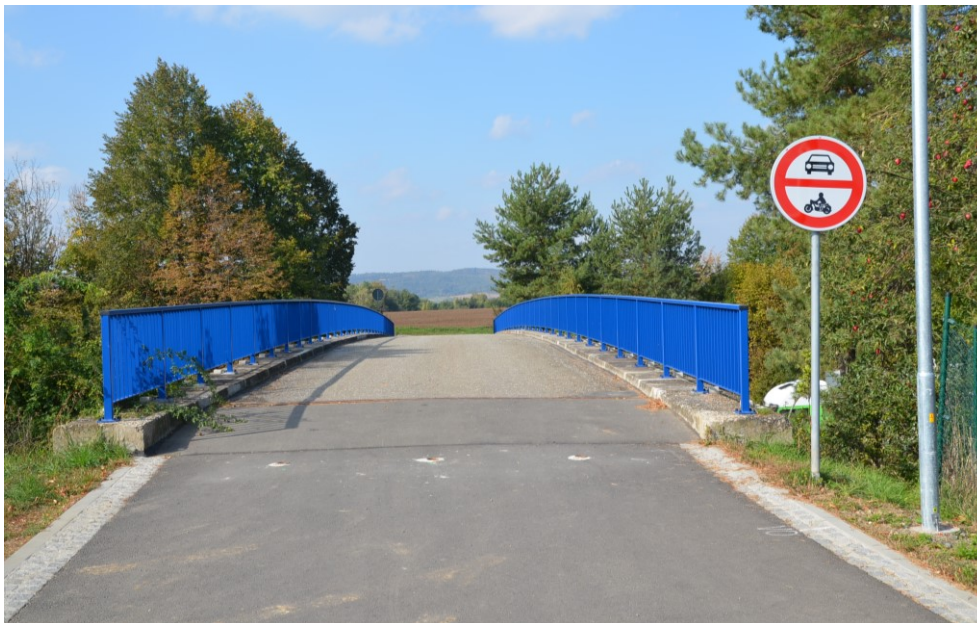
Vozovka na mostě, viz obr. E62-01, E62-02 a E62-38 až E62-40 je provedena z podkladní vrstvy a krytu z kameniva obalovaného asfaltem (OK). Materiály jsou relativně kvalitní, přesto v krytu množství příčných trhlin. Okrajové spáry mezi vozovkou a římsami, stejně jako pracovní spáry mezi vozovkou na mostě a navazujícími vozovkami před a za mostem, řádně vyplněny asfaltovou zálivkou.

- Obr.E62-01 **Průhled osou mostu. Pohled ve směru staničení od Žešova,**
- vlevo je levá (vyškovská) strana mostu, vpravo pravá (prostějovská) strana mostu,
 - tabulka s evidenčním číslem mostu není pro tento směr osazena,
 - DZ týkající se zatížitelnosti mostu není pro tento směr osazeno,
 - před mostem osazena zákazová dopravní značka B11 "Zákaz vjezdu všech motorových vozidel", před ní podpěra osvětlovadla,
 - okolí opěr/křídel mostu je hustě zarostlé vzrostlou vegetací.

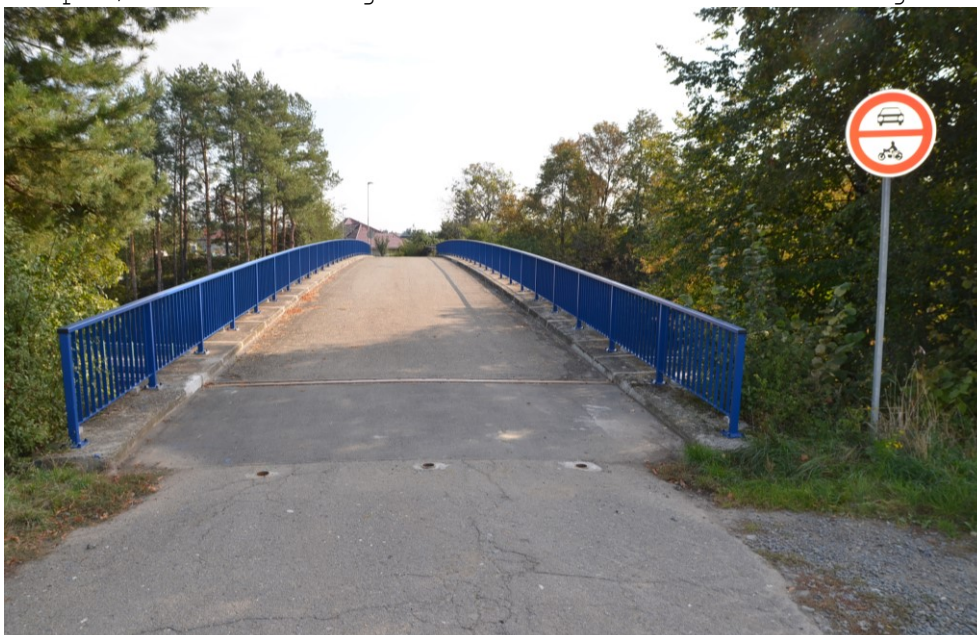
- Obr.E62-02 **Průhled osou mostu. Pohled proti směru staničení od pole k Žešovu,**
- vlevo je pravá (prostějovská) strana mostu, vpravo levá (vyškovská) strana mostu,
 - tabulka s evidenčním číslem mostu není pro tento směr osazena,
 - DZ týkající se zatížitelnosti mostu není pro tento směr osazeno,
 - před mostem osazena zákazová dopravní značka DZ B11 "Zákaz vjezdu všech motorových vozidel",
 - okolí opěr/křídel mostu je hustě zarostlé vzrostlou vegetací.

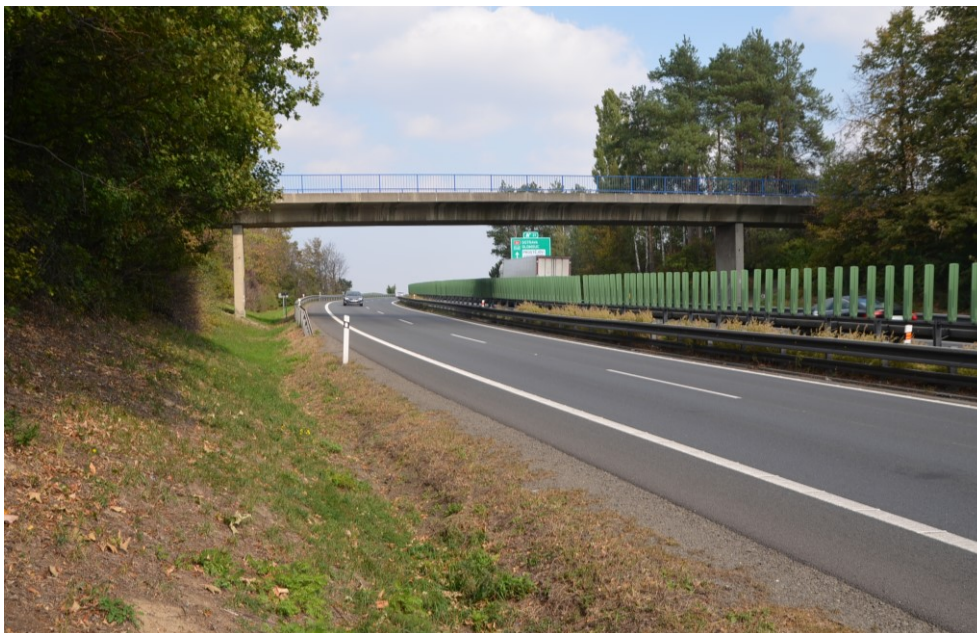
Obr.E62-03 Část levé, vyškovské fasády mostu. Pohled zleva doprava, ve směru přemostované dálnice D46 Vyškov - Olomouc,

- most tvoří 3 mostní pole a 4 podpěry,
- NK je prefabrikovaná ze segmentových nosníků DS-V 620/100,
- spodní stavbu tvoří dvě monolitické, koncové podpěry (1., 4.) a dvě prefabr. mezilehlé podpěry ve formě ŽB pilířů (2., 3.),
- most převádí místní komunikaci (MK) přes čtyři pruhy dálnice D 46 (ve 2. mostním otvoru). V 1. a 3. mostním poli terén,
- fasáda krajních polí ukryta za vzrostlou vegetací.

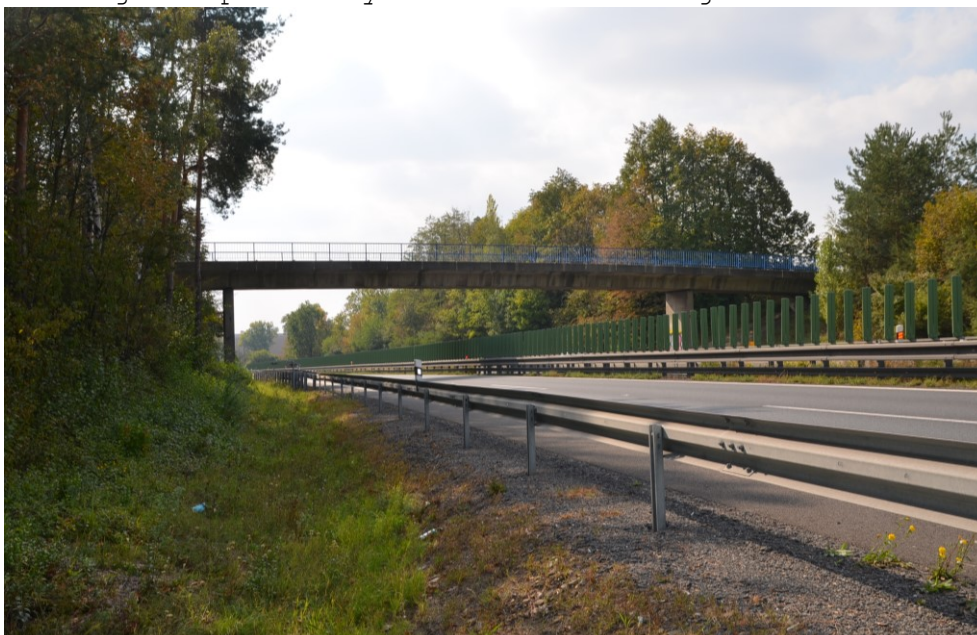
Obr.E62-04 Část pravé, prostějovské fasády mostu. Pohled zprava doleva, ve směru přemost. dálnice D46 Olomouc - Vyškov,

- most tvoří 3 mostní pole a 4 podpěry,
- NK je prefabrikovaná ze segmentových nosníků DS-V 620/100,
- spodní stavbu tvoří dvě monolitické, koncové podpěry (1., 4.) a dvě prefabr. mezilehlé podpěry ve formě ŽB pilířů (2., 3.),
- most převádí místní komunikaci (MK) přes čtyři pruhy dálnice D 46 (ve 2. mostním otvoru). V 1. a 3. mostním poli terén,
- fasáda krajních polí ukryta za vzrostlou vegetací.

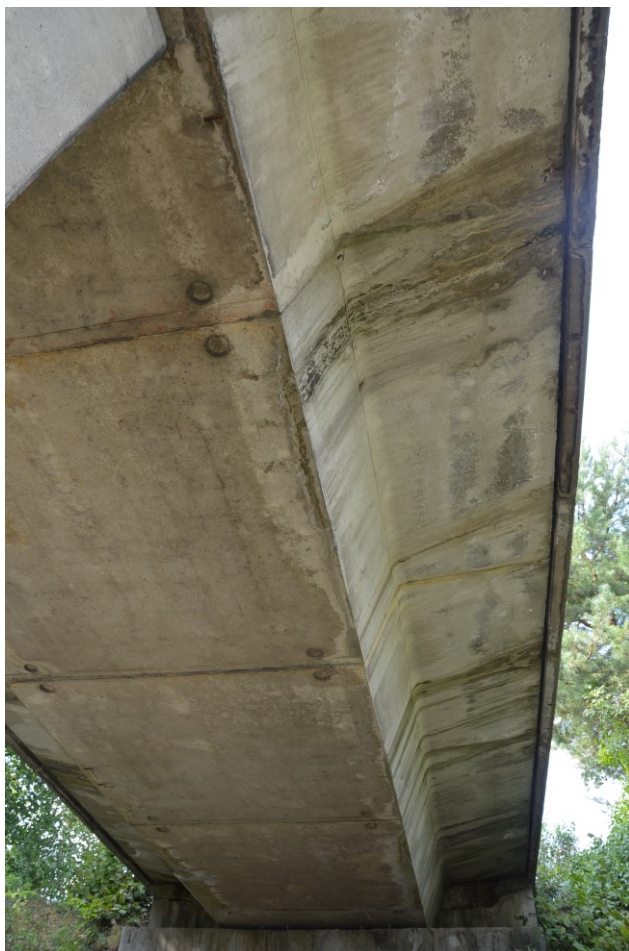
Obr.E62-22

Podhled pravé části nosné konstrukce ve 3. poli. Pohled od 3. podpěry, zprava doleva, ve směru staničení k poli a vzhůru,

- NK tvoří dvoukomorový trám montovaný ze segmentů DS-V 620/100,
- uložení NK na 4. podpěře, polní opěře je prostřednictvím tří dvouvrstvých pryžových ložisek,
- trám NK kotven do opěry kvůli zamezení možného zvedání konce NK,
- na podhledu pravé konzoly silné stopy po zatékání zpod říms přes vadné ukončení hydroizolace, voda stéká po pravé stěně komorového trámu až na jeho podhled,
- v místech malého krytí, po ztrátě jeho pasivačních vlastností, obnažena korodující betonářská výztuž.

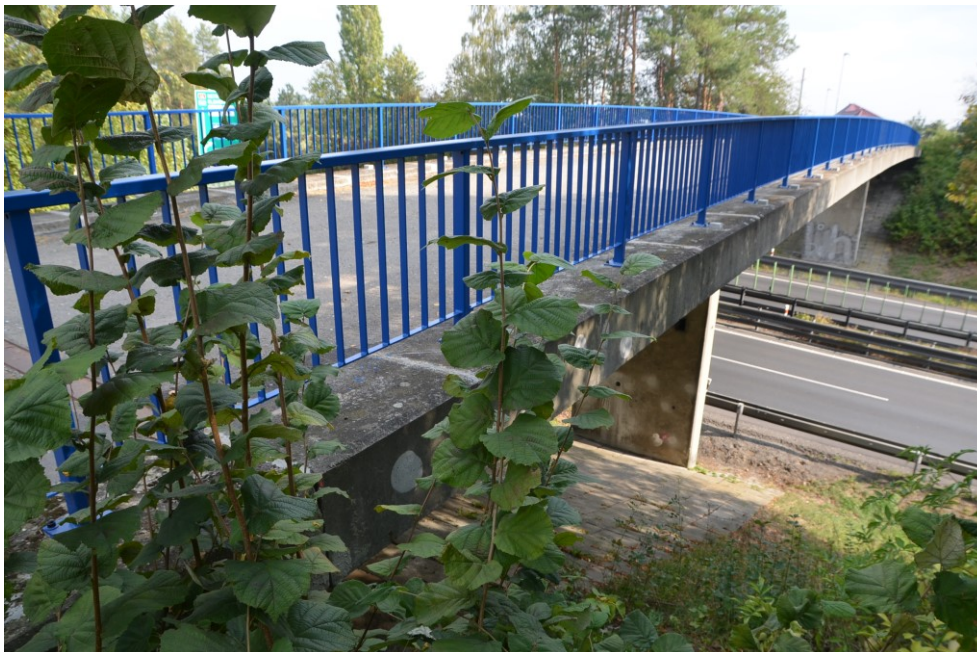
Obr.E62-23 **Levá, vyškovská fasáda (římsové a ZBZ) mostu. Pohled zleva doprava a proti směru staničení od pole k Žešovu,**

- římsa je šířky 745 mm, provedena ze železobetonu, převážně v pracovních úsecích délky 2 m,
- pracovní spáry jsou vyplněny pružným materiálem, převážně pouze v horní části spáry. Takže i když je materiál zatím relativně spolehlivý, k průsakům přes spáry říms na nosnou konstrukci, dochází,
- na horní ploše římsy v pravidelných rozestupech (2 m) vybetonovány malé „bloky“ 105 x 105 x 60 mm, viz obr. E62-28. Jejich účel neznámý,
- do horního povrchu římsy kotveny přes patní desky sloupky mostního zábradlí výšky 1100 mm,
- začátek a konec římsy obtěžovány vegetací.

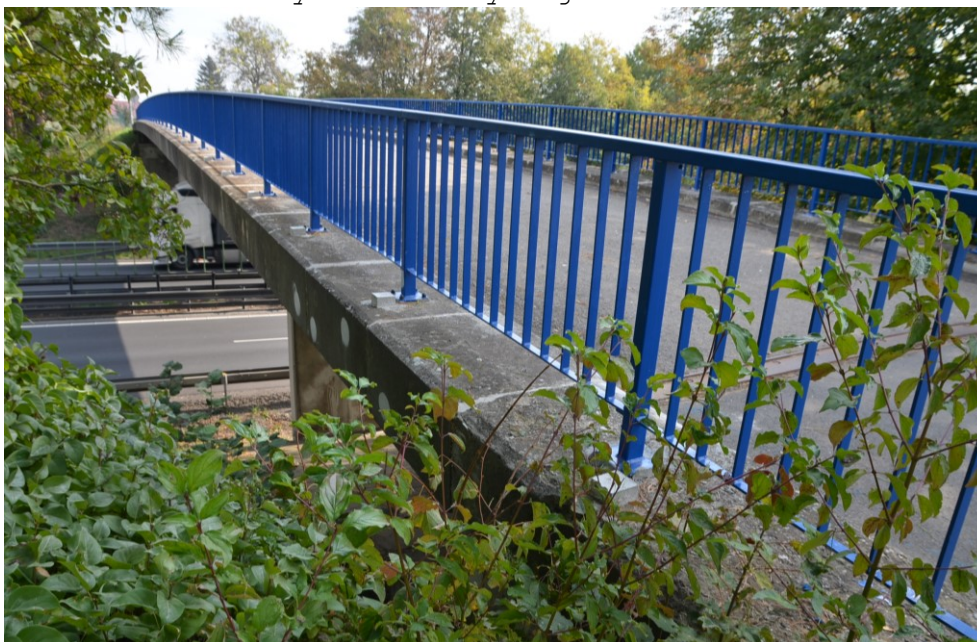
Obr.E62-24 **Pravá fasáda NK ve 2. a 3. poli. Pohled proti směru staničení a zprava doleva,**

- ostatní viz obr. E62-23.

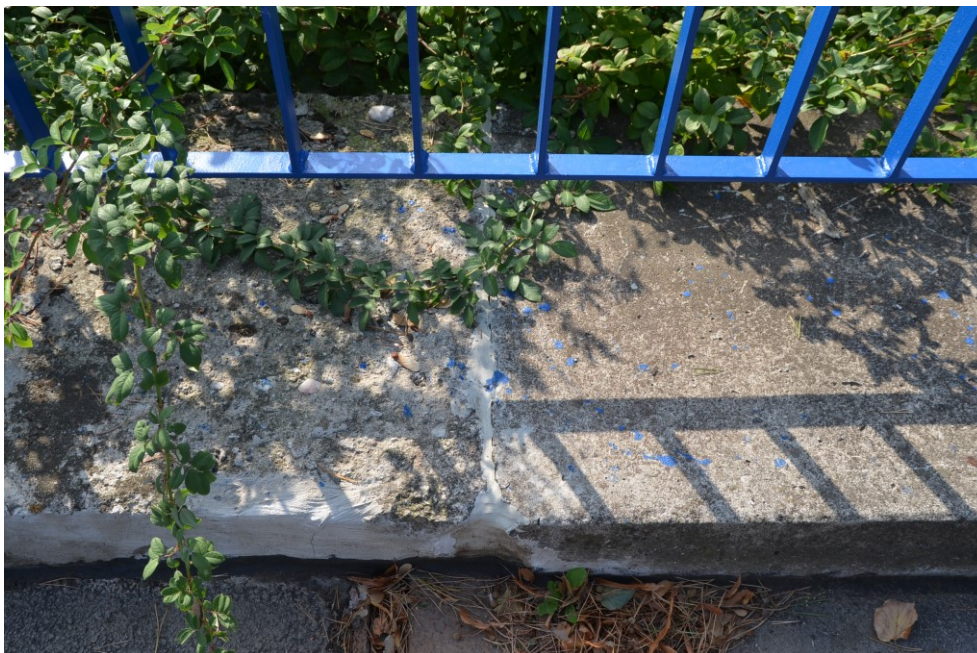
Obr.E62-25 **Mostní závěr v levostranné římse nad 1. podpěrou, žešovskou opěrou. Pohled zprava doleva a dolů,**

- v místě mostního závěru je provedena pracovní spára římse, vyplněná pružným materiálem,
- poruchy zatím nevznikly, tmel je celistvý a neodtržený od betonu,
- fasáda v těchto místech bezprostředně obtěžována vegetací.

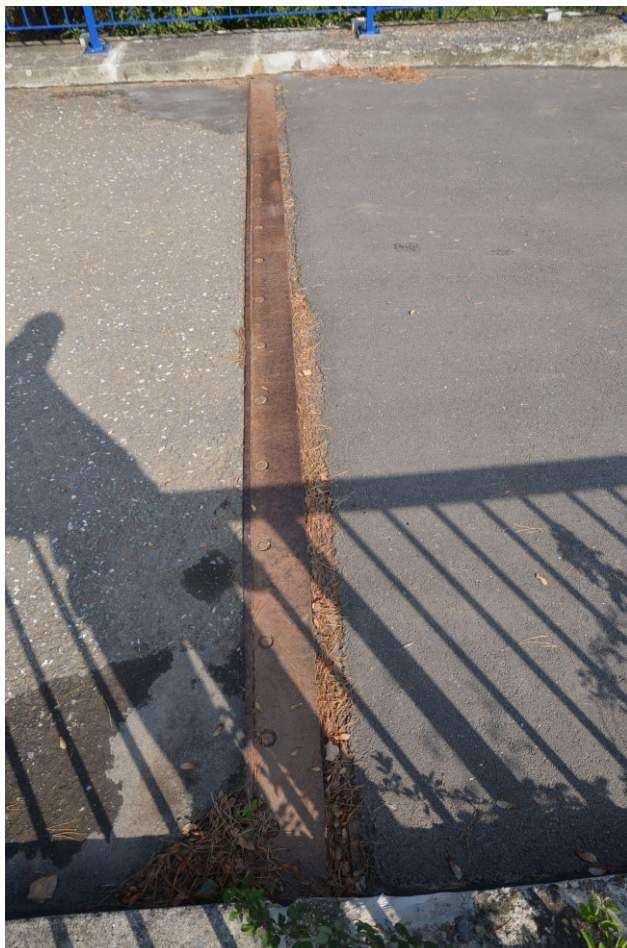
Obr.E62-26

Mostní závěr ve vozovce nad 1. podpěrou, žešovskou opěrou. Pohled zleva doprava a dolů,

- mostní závěr je proveden jako povrchový mechanický,
- jeho celková šířka je přibližně 250 mm,
- kovové části jsou korodovány, závěr je znečištěn,
- pravá polovina vozovky před mostem je přetažena přes kovové lemování,
- v okolí MZ vznikly ve vozovce mírné poruchy, některé v minulosti vyspravovány, viz obr. E62-27.

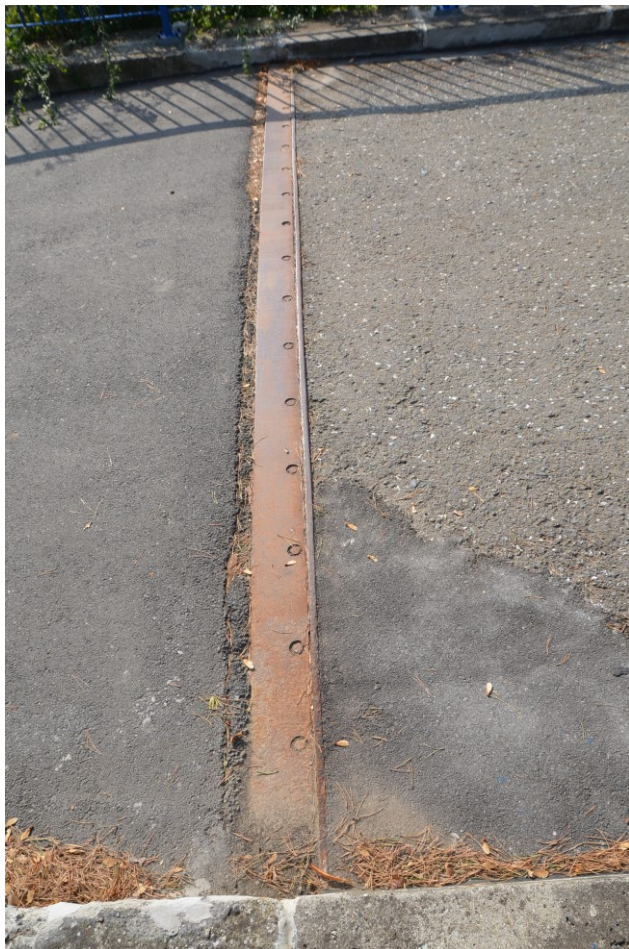
Obr.E62-27

Mostní závěr ve vozovce nad 1. podpěrou, žešovskou opěrou. Pohled zprava doleva a dolů,

- mostní závěr je proveden jako povrchový mechanický,
- jeho celková šířka je přibližně 250 mm,
- kovové části jsou korodovány, závěr je znečištěn,
- pravá polovina vozovky před mostem je přetažena přes kovové lemování,
- v okolí MZ vznikly ve vozovce mírné poruchy, některé v minulosti vyspravovány.

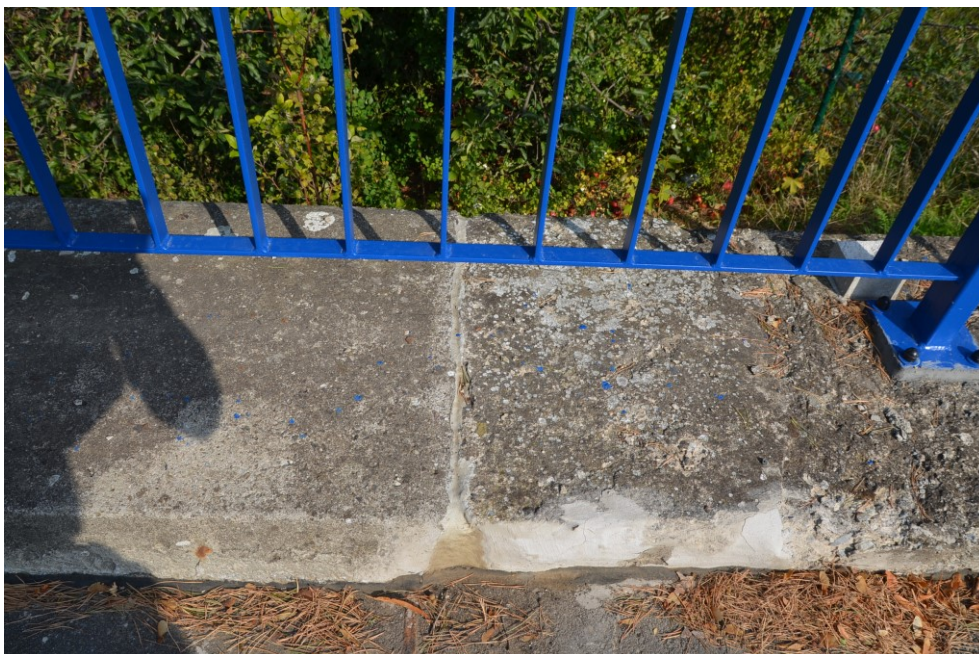
Obr.E62-28 **Mostní závěr v pravostranné římsě nad 1. podpěrou, žešovskou opěrou. Pohled zleva doprava a dolů,**

- v místě mostního závěru je provedena pracovní spára římsy, vyplněná pružným materiálem,
- poruchy zatím nevznikly, tmel je celistvý a neodtržený od betonu,
- fasáda v těchto místech bezprostředně obtěžována vegetací.

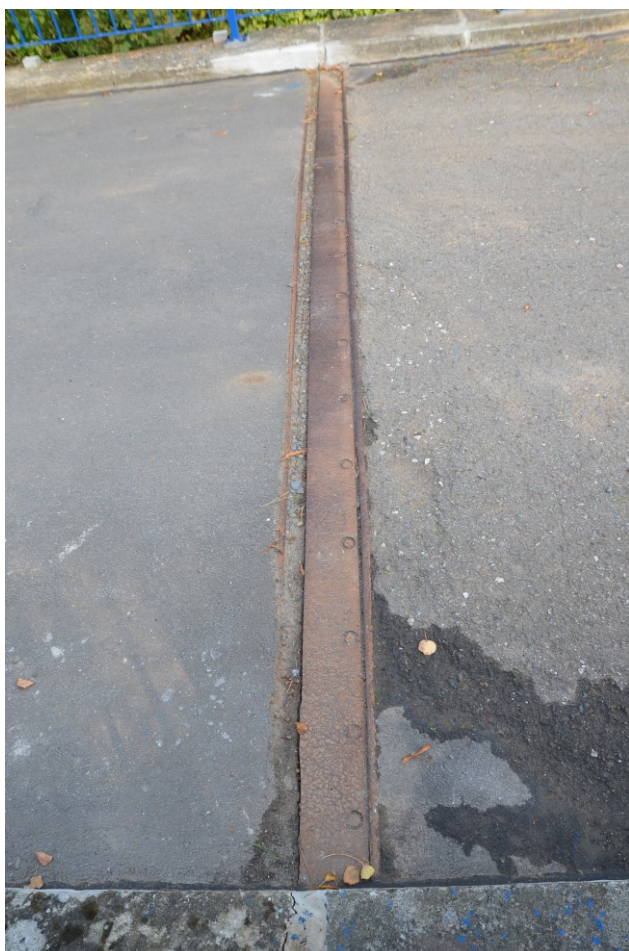
Obr.E62-30

Mostní závěr ve vozovce nad 4. podpěrou, polní opěrou. Pohled zleva doprava a dolů,

- mostní závěr je proveden jako povrchový mechanický,
- jeho celková šířka je přibližně 260 mm,
- kovové části jsou korodovány, závěr je znečištěn,
- v okolí MZ zatím nevznikly ve vozovce poruchy.

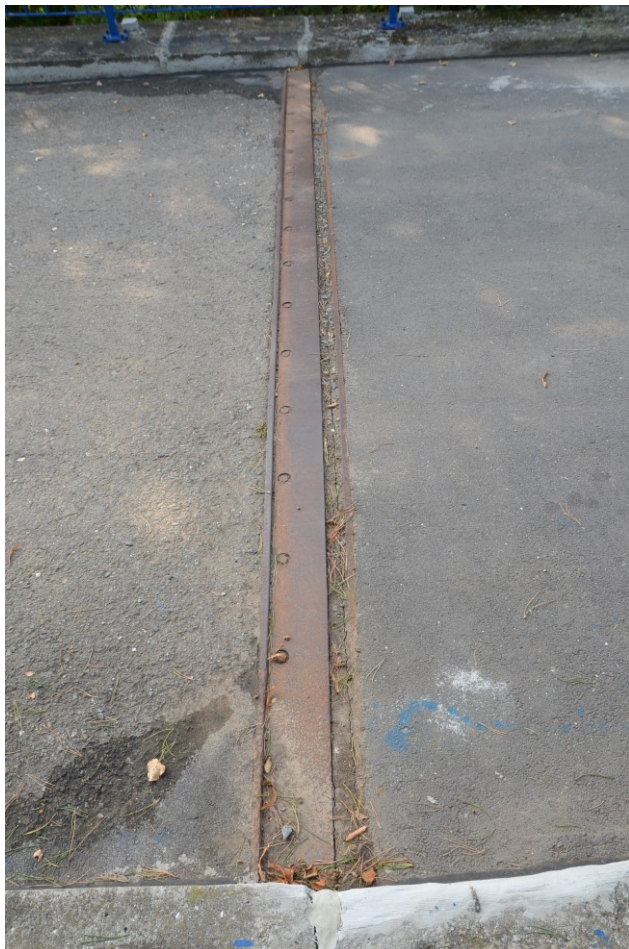
Obr.E62-31

Mostní závěr ve vozovce nad 4. podpěrou, polní opěrou. Pohled zprava doleva a dolů,

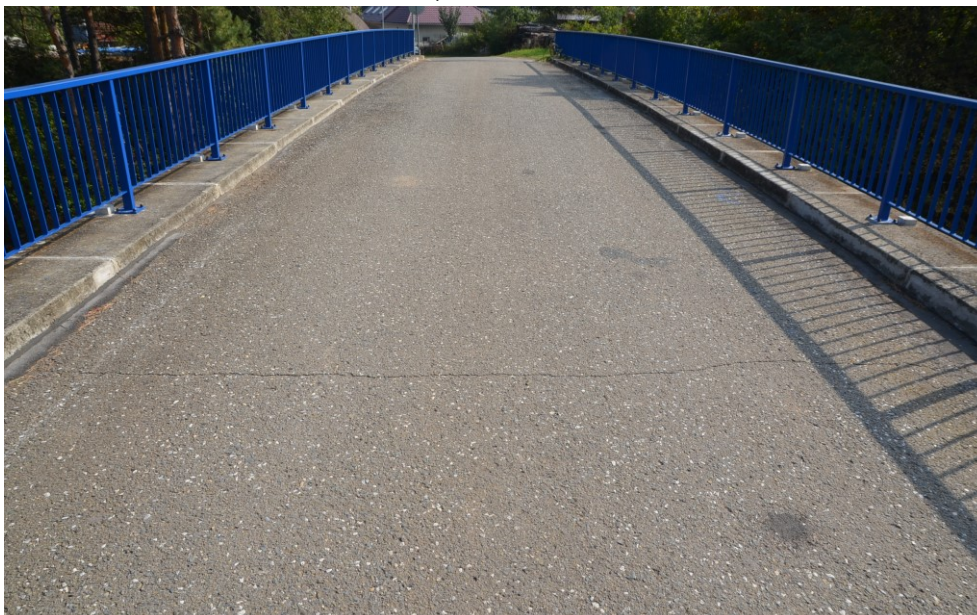
Obr.E62-38 **Vozovka, římasy a zábradlí na první polovině mostu. Pohled přibližně z poloviny rozpětí, proti směru staničení k Žešovu,**

- kryt i podkladní vrstvy vozovky na mostě jsou provedeny z kameni-va obalovaného asfaltem (OK), kryt postižen častými trhlinami,
- římasy jsou ze ŽB, bez výrazných vad, pracovní spáry utěsněny nedokonalé pružným tmelem, okrajové podél vozovky zality asfaltovou zálivkou,
- zábradlí ocelové výšky 1100 mm, ostatní viz obr. E62-39.

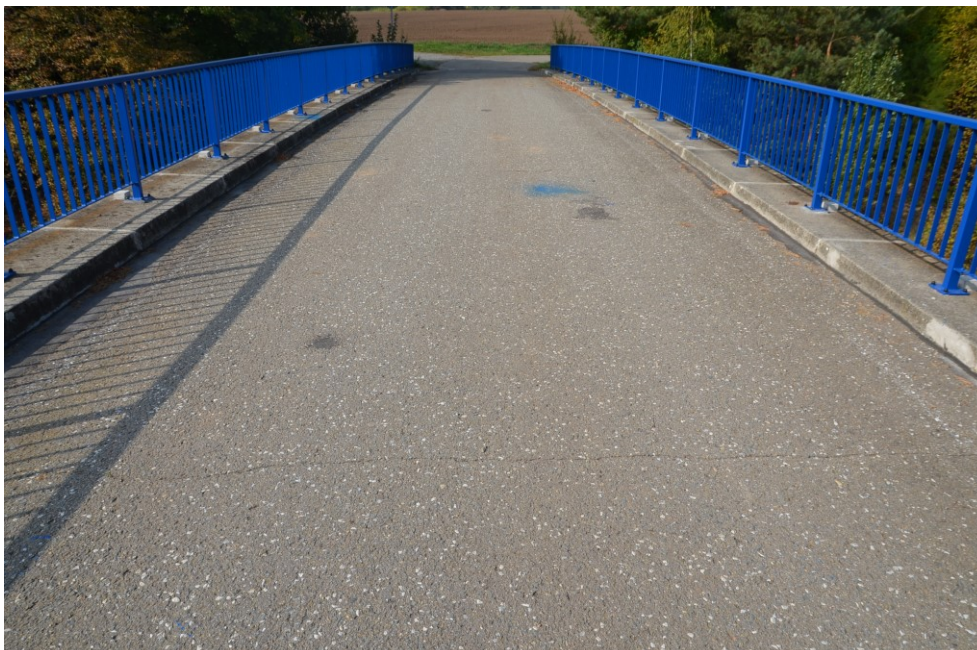
Obr.E62-39 **Vozovka, římsy a zábradlí na druhé polovině mostu. Pohled přibližně z poloviny rozpětí, ve směru staničení do pole,**

- kryt i podkladní vrstvy vozovky na mostě jsou provedeny z kameniva obalovaného asfaltem (OK), kryt postižen častými trhlinami,
- římsy jsou ze ŽB, bez výrazných vad, pracovní spáry utěsněny nedokonalě pružným tmelem, okrajové podél vozovky zality asfaltovou zálivkou. Místy menší vysprávky vozovky i říms,
- zábradlí ocelové výšky 1100 mm, opatřené PKO, bez koroze. Je kotveno do horních povrchů říms šrouby přes patní desky,
- sloupky jsou provedeny z uzavřeného průřezu (jäcklu 70 x 50 mm). Jsou opatřeny vyvrtanými otvory v horní části. Pokud se jedná o otvory odvodňovací, jsou všechny otočeny o 180°. Může docházet ke korozi jejich pat, kde se bude zdržovat voda,
- horní madlo je provedeno z uzavřeného průřezu (jäcklu 90 x 40 mm), dolní madlo a svislá výplň z pásoviny 35 x 8 mm. Mezery mezi svislicemi 130 mm.

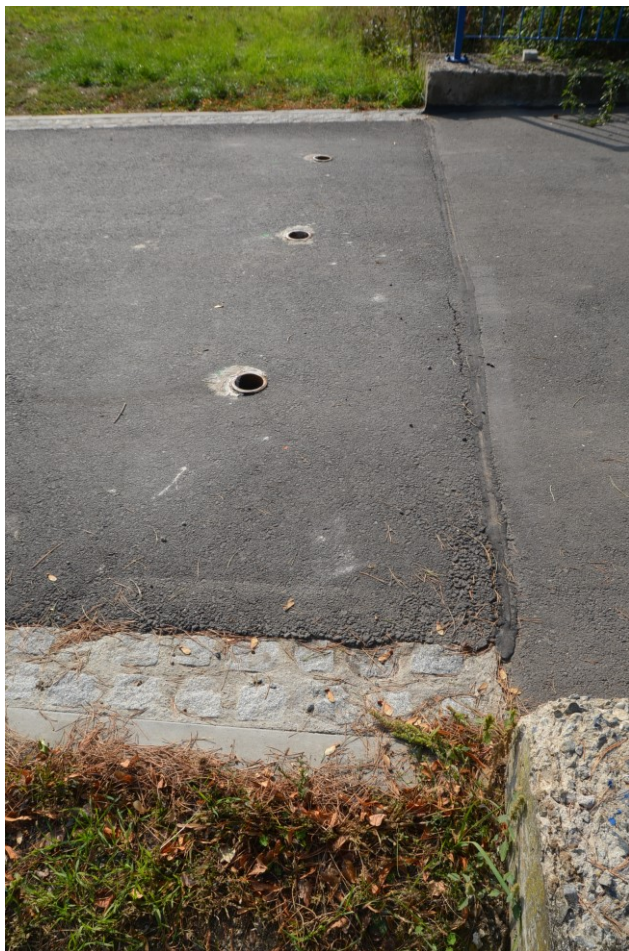
Obr.E62-41

**Přechodová oblast před mostem.
Pohled zprava doleva,**

- napojení nové vozovky před mostem na vozovku na mostě. Spára zalita asfaltovou zálivkou,
- ve vozovce před mostem provedeny tři kruhové otvory průměru 120 mm pro osazení zábran,
- v pravém dolním rohu začátek pravostranné římsy postižený větráním betonu,
- zlomy ani poklesy v přechodové oblasti nebyly pozorovány.

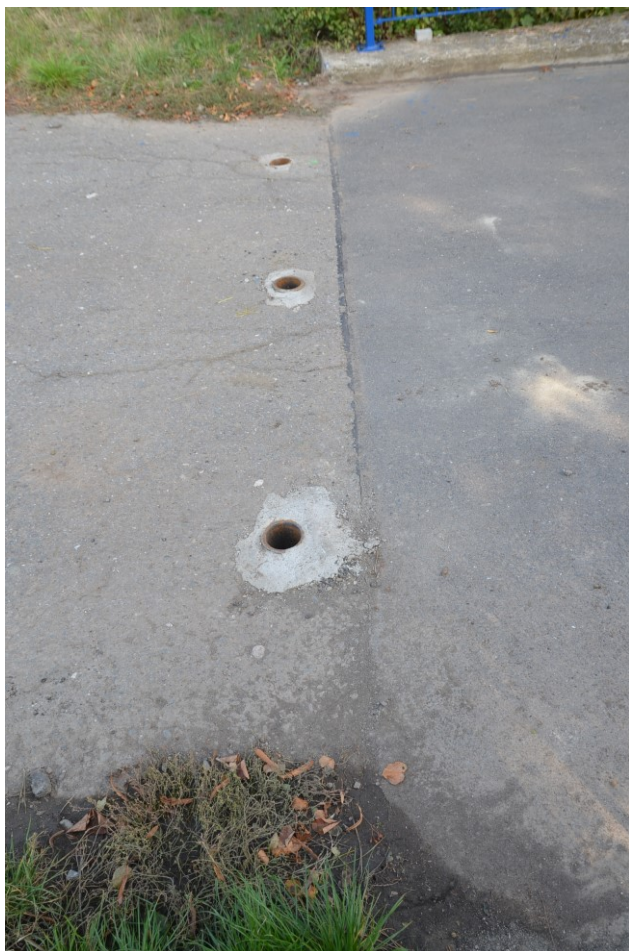
Obr.E62-42

**Přechodová oblast za mostem.
Pohled zleva doprava,**

- napojení vozovky na mostě na vozovku za mostem. Spára zalita asfaltovou zálivkou,
- ve vozovce za mostem provedeny tři kruhové otvory průměru 120 mm pro osazení zábran,
- zlomy ani poklesy v přechodové oblasti nebyly pozorovány.

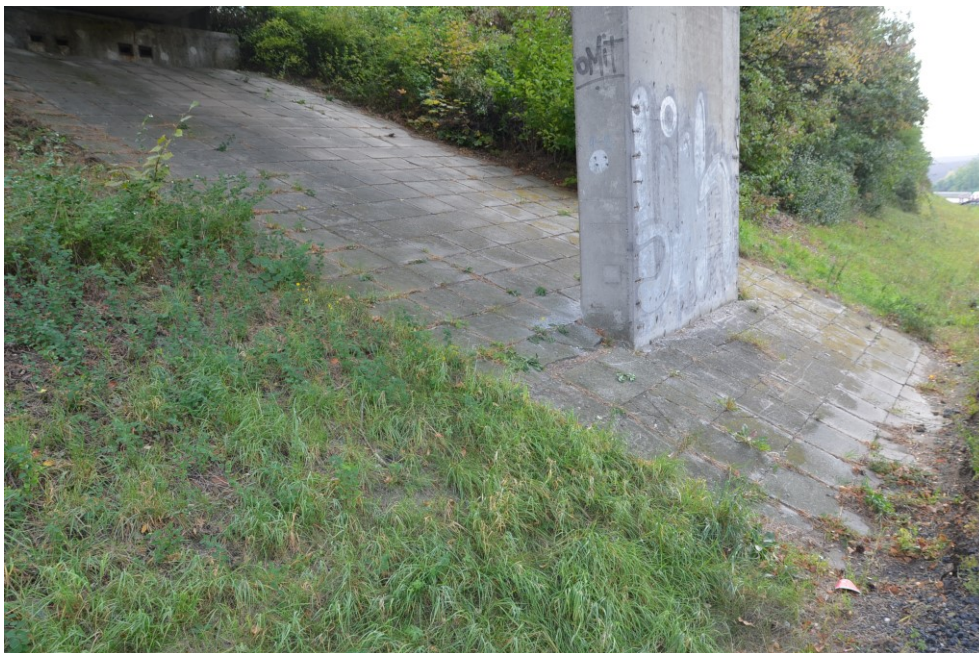
Území pod mostem tvoří v 1. a 3. mostním otvoru terén (svahy při opěrách, zpevněné betonovou dlažbou, viz obr. E62-43 a E62-44). Druhým mostním otvorem prochází (mimo začátek a konec, kde pokračování zpevněného svahu) přemostovaná čtyřpruhová dálnice D46. Okolí začátku a konce mostu je hustě zarostlé vzrostlou vegetací.

Obr.E62-43 **Dlážděný svah při lici 1. podpěry, žešovské opěry. Pohled proti směru staničení k Žesovu a zprava doleva,**

- svah je v půdorysném průmětu mostu zpevněn dlažbou z betonových tvárnic až ke své patě, tedy první i část druhého mostního otvoru,
- dlažba bez výrazných vad a poruch, ve spárách častý růst travin.

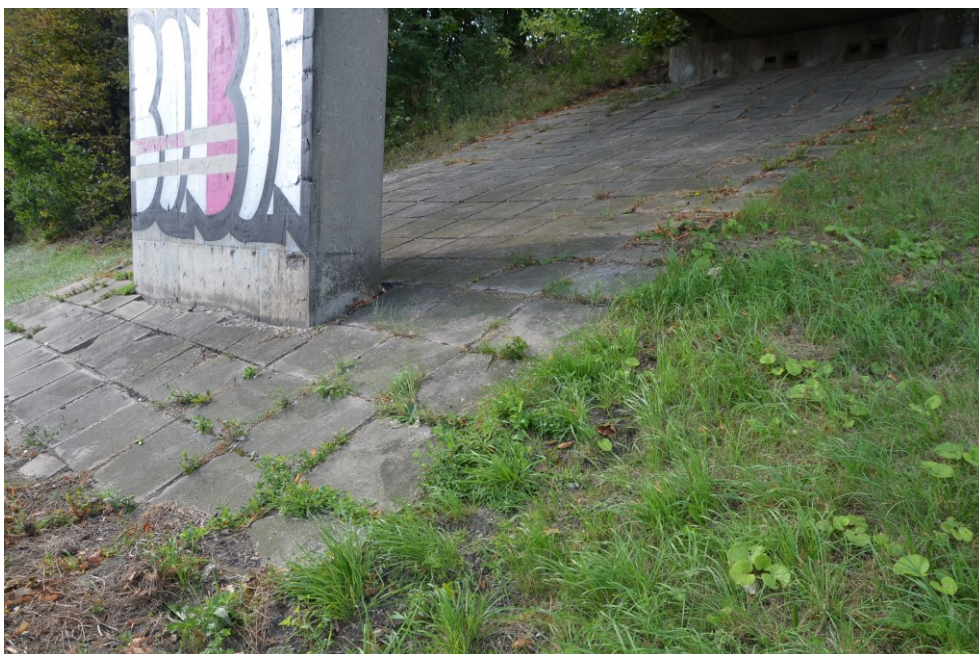
Obr.E62-44 **Dlážděný svah při lici 4. podpěry, polní opěry. Pohled zprava doleva a ve směru staničení do pole,**

- svah je v půdorysném průmětu mostu zpevněn dlažbou z betonových tvárnic až ke své patě, tedy první i část druhého mostního otvoru,
- dlažba bez výrazných vad a poruch, ve spárách častý růst travin.
